NAF Bruktbiltest

Testdato
27.02.2025

Bilmerke	Mercedes-Benz	Motorstørrelse	1332 cm ³
Modell	CLA 250 e	Motoreffekt	118 kW
Type	F2CLA	Aksler i drift	1
Registreringsnr.	US13393	Drivstofftype	Bensin
Understellsnr.	W1K1183861N148872	Kjøretøygruppe	101
Km.stand.	47318	Bruktimportert	Nei
Farge	Svart	Registreringsår	2020
Karosseritype	Sedan	Registrert første gang	12.10.2020
		Frist for neste EU kontroll	11.10.2024

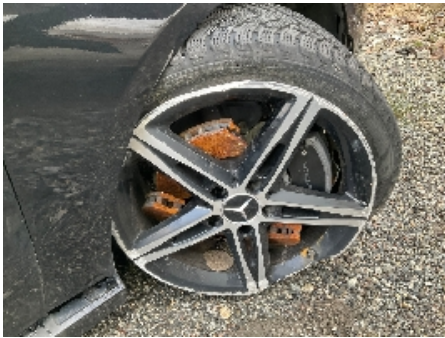
**1. Opphengs- / bærearmer foraksel**

78.3	Opphengs- / bærearmer foraksel	Hjulstillingskontroll nødvendig pga skade	Høyre foran
78.7		* Forstilling skadet i kollisjon - forbehold om feil og mangler ved demontering av forstilling.

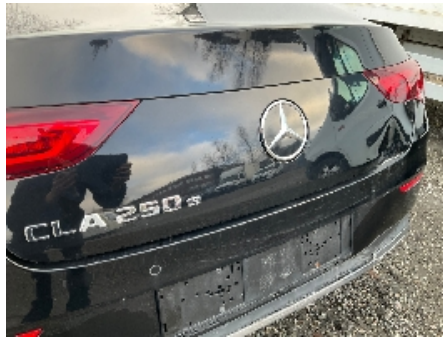
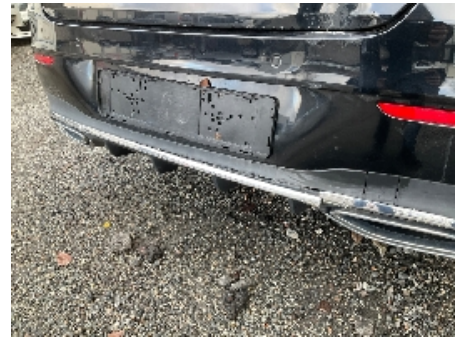
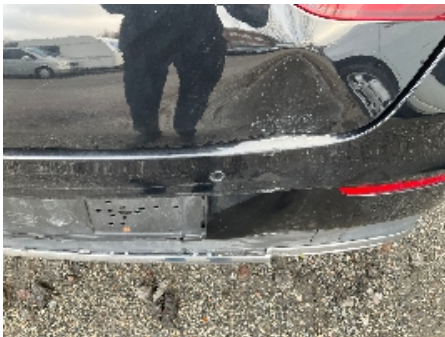
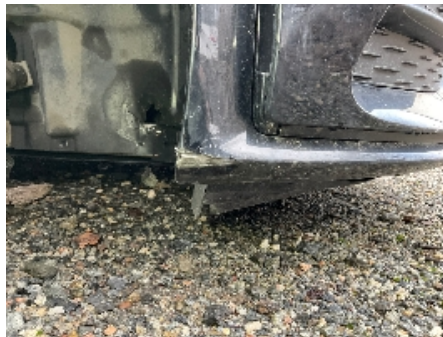
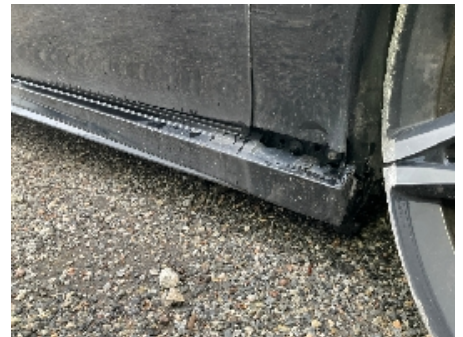
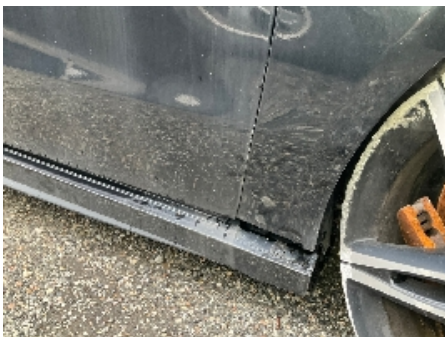
86.2	Lakk / karosseri utvendig	Lakkriper:	Høyre bakskjerm
86.3		Skadet:	Bakluke, Støtfanger bak, Høyre sidekanal
86.5		Pyntelist løs, skadet eller mangler:	Støtfanger bak

86.11		Steinsprut/lakksår	Støtfanger foran, Høyre fordør, Høyre forskjerm, Høyre sidekanal
86.14		Mangelfull oppretting/tilpasning	Høyre forskjerm, Høyre fordør

86.16	Lakk / karosseri utvendig	Lakkriper:	Venstre bakskjerm, Venstre bakdør, Venstre fordør, Høyre bakskjerm

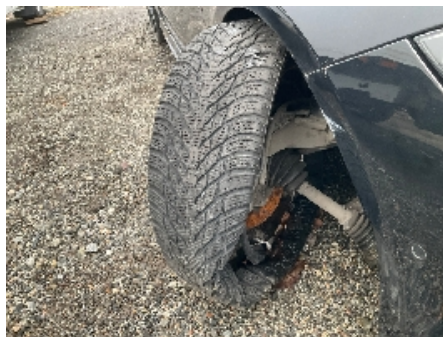
**8. Dekk**

6.10	Bremseskiver	Rust på bremseskive:	Venstre bak, Høyre foran, Høyre bak, Venstre foran
65.12	Dekk	Deformasjon, rift eller andre visuelle skader av betydning på dekkets sideflate:	Høyre foran

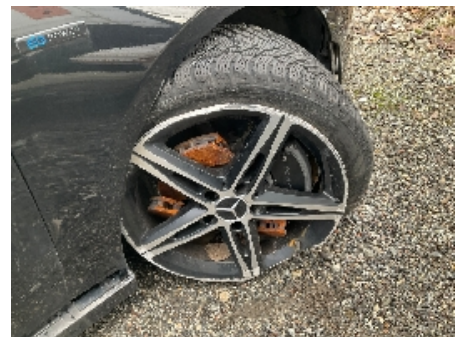
**9. Felg**

66.3	Felg	Skadet felg:	Høyre foran
66.8		Vesentlig ripe / hakk inn til grunnmaterialet:	Venstre bak, Høyre bak, Venstre foran
67.22	Ekstra hjulsett	Mangler eller feil hjul	3 hjul
