NAF Bruktbiltest

Testdato
06.03.2025

Bilmerke	Nissan	Motorstørrelse	cm ³
Modell	LEAF	Motoreffekt	80 kW
Type	ZE0	Aksler i drift	1
Registreringsnr.	EL39188	Drivstofftype	Elektrisk
Understellsnr.	SJNFAAZE0U6011582	Kjøretøygruppe	101
Km.stand.	35021	Bruktimportert	Nei
Farge	Hvit	Registreringsår	2014
Karosseritype	Flerbruksbil	Registrert første gang	21.04.2014
		Frist for neste EU kontroll	01.09.2026

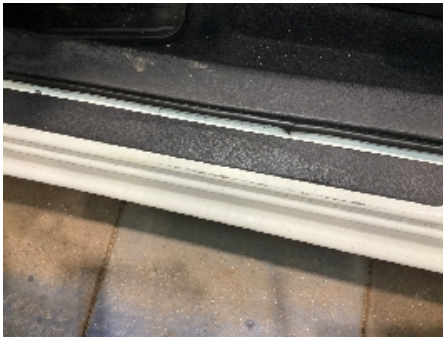
1. Døråpning

Ref.Id	Repareres	Resultat	Beskrivelse
3.6	Nøkler / Utstyr	Nøkkel/er virker ikke	
4.3	Service/ Dokum.	Iht. servicehefte er ikke alle servicer fulgt	Tid mellom servicer er overskredet
53.1	Sentrallås	Fjernbetjening virker ikke	på 2 av 3 nøkler
58.5	Tilstand 12 volt batteri	Bør lade batteri	
66.8	Felg	Vesentlig ripe / hakk inn til grunnmaterialet:	Venstre foran
69.6	Reservehjul / dekkreparasjonssett	Dekkreparasjonssett, holdbarhetsdato har utløpt	
86.2	Lakk / karosseri utvendig	Lakkriper:	Støtfanger foran
86.11		Steinsprut/lakksår	Venstre forskjerm, Bakluke, Venstre fordør, Venstre bakdør, Høyre bakdør, Støtfanger bak, Støtfanger foran, Høyre bakskjerm
97.1	Døråpning	Sår eller skade:	Venstre fordør
