# NAF Bruktbiltest

Testdato  
01.07.2024

| <b>Bilmerke</b> | Mercedes-Benz | <b>Motorstørrelse</b> | 2143 cm <sup>3</sup> |
| <b>Modell</b> | Vito | <b>Motoreffekt</b> | 140 kW |

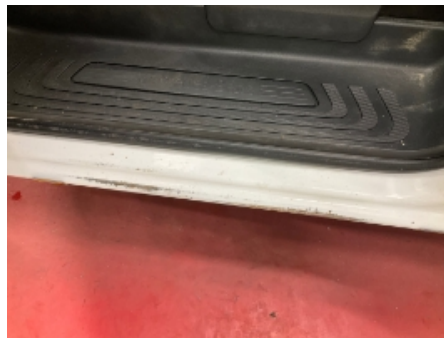
| Ref.Id | Repareres | Resultat | Beskrivelse |
|---|---|--|---|
| 86.2 | Lakk / karosseri utvendig | Lakkriper: | Støtfanger foran, Støtfanger bak |
| 86.3 | | Skadet: | Høyre bakkdør |
| 86.7 | | Rust / korrosjon i innvendig kant: | Venstre fordør |

20. Lakk / karosseri utvendig

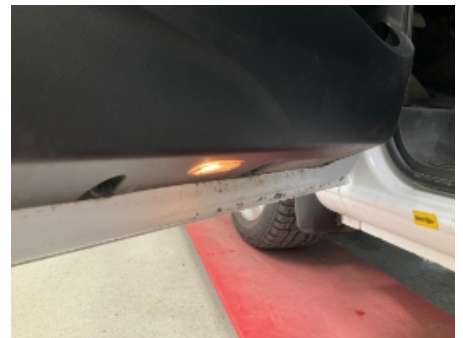
21. Lakk / karosseri utvendig

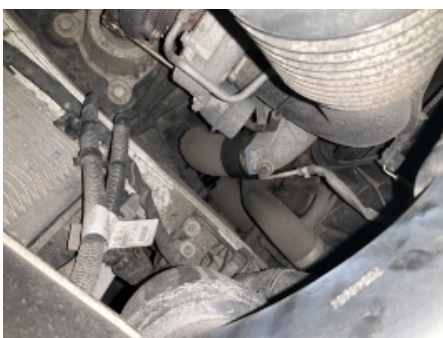
| Ref.Id | Repareres | Resultat | Beskrivelse |
|---|---|--|---|
| 28.1 | Utvendig tilstand motor | Oljelekkasje på motor - rengjør før nærmere kontroll | |

22. Utvendig tilstand motor

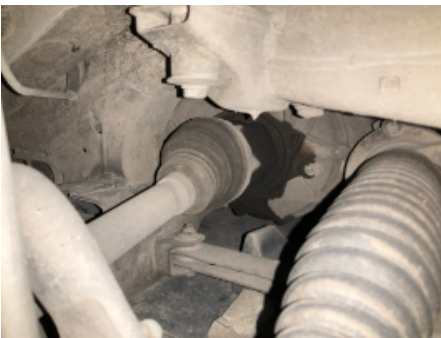
| Ref.Id | Opplysning | Resultat | Beskrivelse |
|---|---|---|---|
| 42.10 | Drivaksler | * Svetting fra koblingen til HF drivaksel og girkasse | |

**31. Drivaksler**
