NAF Bruktbiltest

Testdato
25.09.2024

Bilmerke	Volvo	Motorstørrelse	1969 cm ³
Modell	V70	Motoreffekt	88 kW
Type	B	Aksler i drift	1
Registreringsnr.	DP93998	Drivstofftype	Diesel
Understellsnr.	YV1BW78C0G1371065	Kjøretøygruppe	101
Km.stand.	224462	Bruktimportert	Nei
Farge	Svart	Registreringsår	2016
		Registrert første gang	10.05.2016

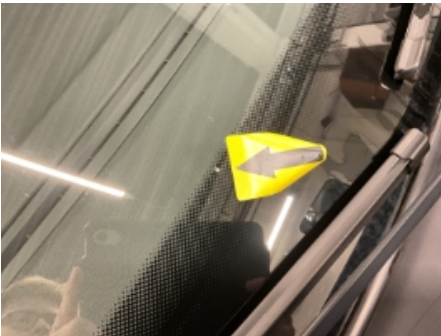
19. Frontrute

74.1	Styreservo	For lavt oljenivå	
81.2	Frontrute	En eller flere steinsprutrosetter som ikke er utbedret <ul style="list-style-type: none">Reparasjonsmetode: Skift

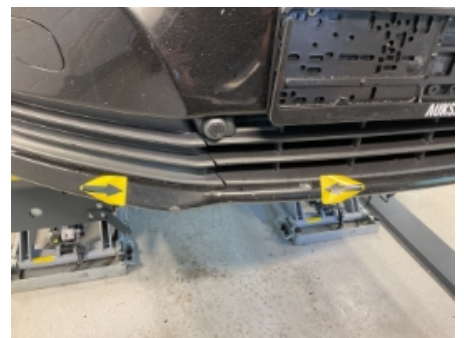
24. Lakk / karosseri utvendig

86.2	Lakk / karosseri utvendig	Lakkriper:	Støtfanger bak, Støtfanger foran
86.3		Skadet:	Støtfanger foran
Ref.Id	Opplysning	Resultat	Beskrivelse
10.3	Bremsevæsknivå	Bremsevæskebeholder ikke tilgjengelig for kontroll

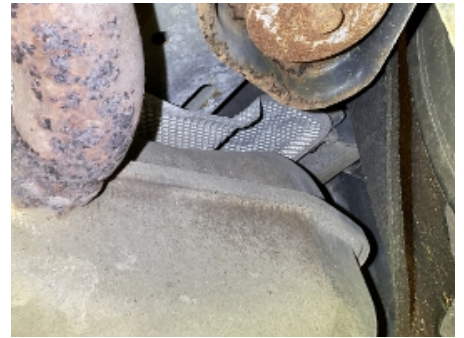
27. Eksosanlegg

28.3	Utvendig tilstand motor	Manglende / skadet deksel under motor	
33.6	Eksosanlegg	Løst varmedeksel:	Bakre eksosrør
69.6	Reservehjul / dekkreparasjonssett	Dekkreparasjonssett, holdbarhetsdato har utløpt
