NAF Bruktbiltest

Testdato
07.03.2025

Bilmerke	Mercedes-Benz	Motorstørrelse	2143 cm ³
Modell	Vito	Motoreffekt	140 kW
Type	639/5	Aksler i drift	2
Registreringsnr.	KB48970	Drivstofftype	Diesel
Understellsnr.	WDF44760313450832	Kjøretøygruppe	315
Km.stand.	129092	Bruktimportert	Nei
Farge	Sølv	Registreringsår	2018
Karosseritype	Integrert førerhus	Registrert første gang	22.10.2018
		Frist for neste EU kontroll	30.10.2026

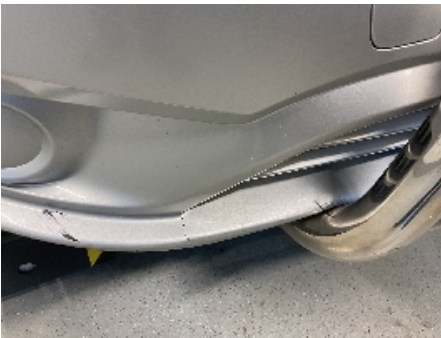
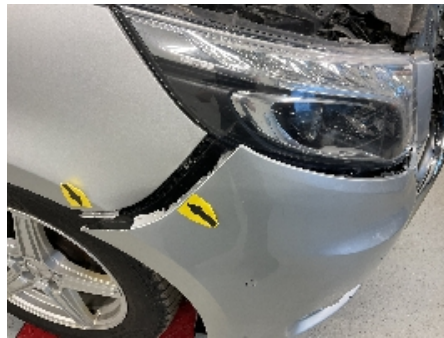
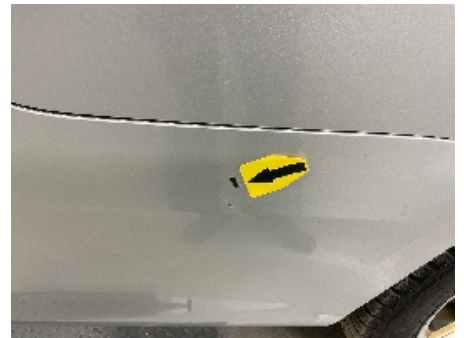
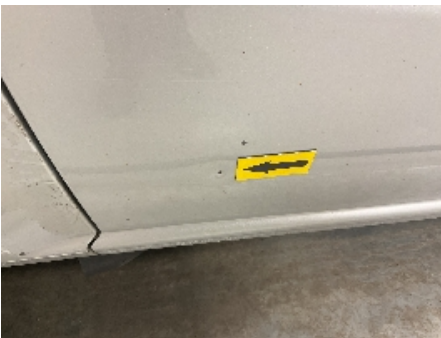
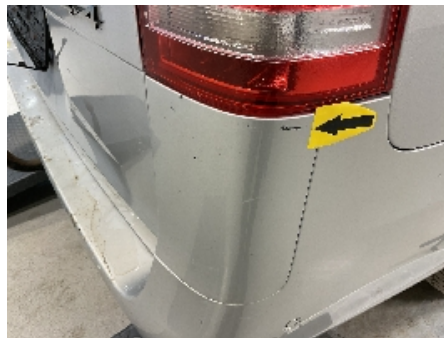
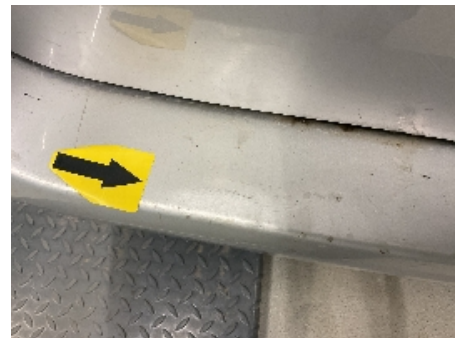
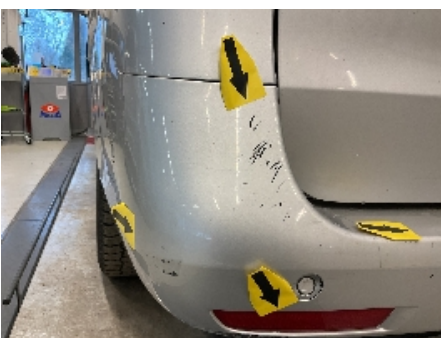
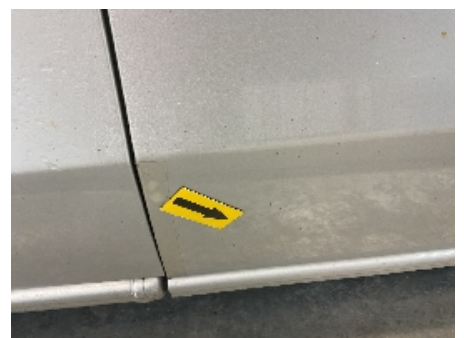
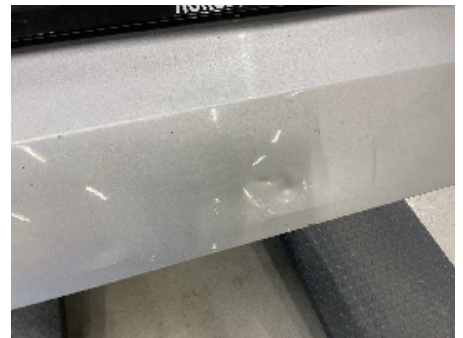
Ref.Id	Repareres	Resultat	Beskrivelse
3.6	Nøkler / Utstyr	Nøkkel/er virker ikke	
19.2	Refleks	Skade på refleks:	Venstre side
20.3	Lyd / lyssignaler	Feil med parkeringssensor:	
21.17	Varsellamper	* Varsellampe for kjølevæske lyser	
23.1	Full systemskann	Det finnes feilkoder, se rapport	
27.8	Motor virkemåte	Ulyd i turbo	
48.2	Oppvarmet bakrute	Skade på varmetråder:	
77.1	Fjærer / fjærbein	Brudd:	Høyre foran
83.11	Dør-/panseråpner	Slitt / skade på gummlist:	Venstre foran, Bakluke/-dør
86.2	Lakk / karosseri utvendig	Lakkriper:	Støtfanger bak, Støtfanger foran
86.3		Skadet:	Støtfanger foran, Bakluke, Tak

60.7	Tilleggsvarmer / parkeringsvarmer	Ikke funksjonsprøvd	
66.10	Felg	Ripe/slitasje på felg	
81.9	Frontrute	Noe steinsprut	
86.17	Lakk / karosseri utvendig	Diverse småbulker/lakkriper

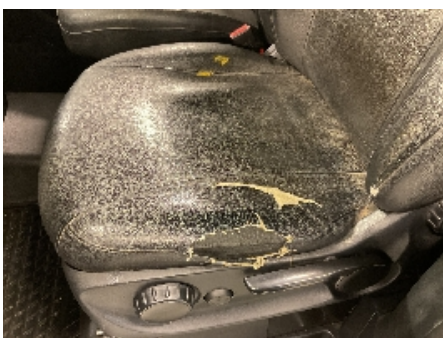
34. Seter

86.27		Vanskelig å vurdere fordi bilen er:	våt
98.7	Seter	Ett eller flere seter har varetrekk. Originaltrekk ikke kontrollert.	
102.8	Laste-/bagasjerom	Lasterom har spesialinnredning

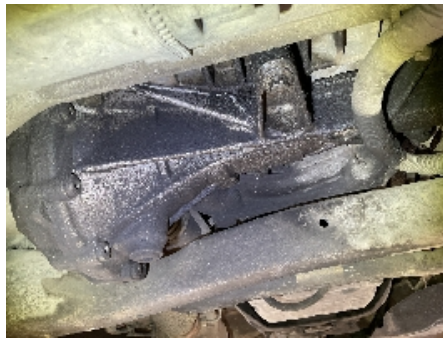
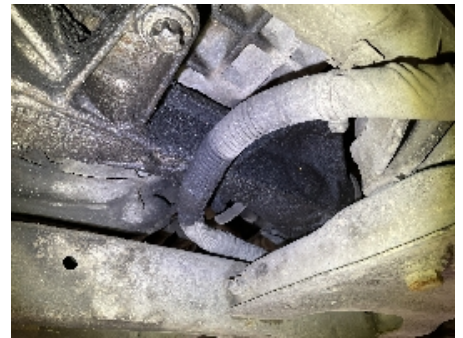
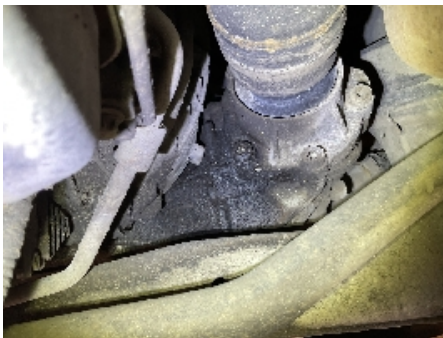
23.6	Full systemskann	Etter avtale med kunde er feilkode/r slettet, feilsøking må påregnes dersom feilkode dukker opp igjen	
28.7	Utvendig tilstand motor	Oljesvetting
