NAF Bruktbiltest

Testdato
09.07.2024

Bilmerke	Mercedes-Benz	Motorstørrelse	2143 cm ³
Modell	VITO	Motoreffekt	120 kW
Type	6L	Aksler i drift	2
Registreringsnr.	PR54906	Drivstofftype	Diesel
Understellsnr.	WDF44760513282081	Kjøretøygruppe	315
Km.stand.	167345	Bruktimportert	Nei
Farge	Svart	Registreringsår	2017
		Registrert første gang	27.04.2017

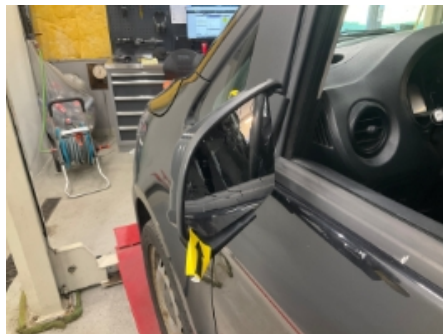
**11. Utvendig speil**

86.3		Skadet:	Venstre fordør, Venstre bakdør, Høyre bakdør
86.8		Rustangrep:	Venstre forskjerm, Venstre sidekanal, Høyre sidekanal
87.2	Utvendig speil	Skade på speilglass:	Venstre side

87.5		Skade på speilramme / -hus	Høyre side, Venstre side
87.8		Sitter løst	Venstre
88.2	Underside	Skadet/løst plastdeksel:	
97.1	Døråpning	Sår eller skade:	Venstre fordør

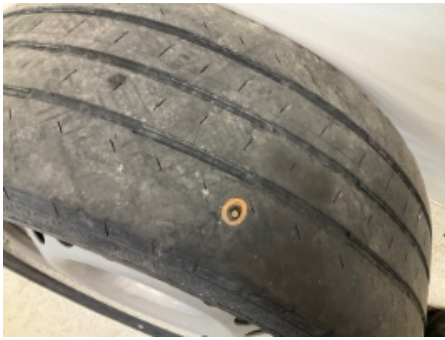
13. Ekstra hjulsett

40.4	Girkasse (automatisk)	Oljelekkasje	
65.13	Dekk	Corden er synlig	Høyre foran
67.13	Ekstra hjulsett	Vesentlig skade på dekkets sideflate:	1 dekk
67.18		Dekk er skjevslitt:	4 dekk
