# NAF Bruktbiltest

**Testdato**  
05.12.2024

| <b>Bilmerke</b> | BMW | <b>Motorstørrelse</b> | 4395 cm <sup>3</sup> |
| <b>Modell</b> | M550i xDrive | <b>Motoreffekt</b> | 340 kW |

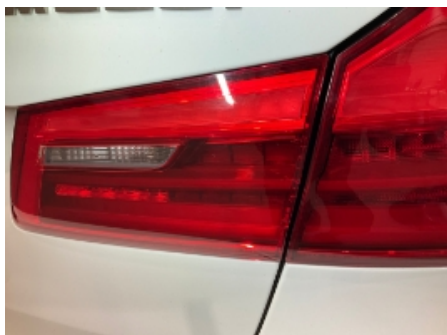
**1. Lys**

| Ref.Id | Repareres | Resultat | Beskrivelse |
|---|---|---|---|
| 17.12 | Lys | Krakerert lykteglass | Venstre baklys, Høyre baklys |

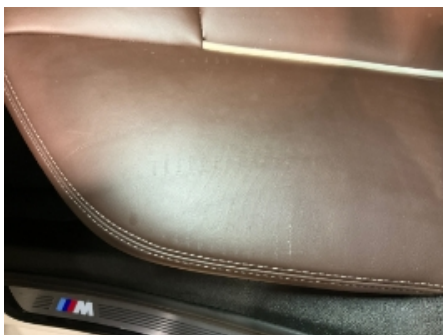
**2. Seter**

| Ref.Id | Repareres | Resultat | Beskrivelse |
|---|---|---|---|
| 98.3 | Seter | Hull/rift gjennom setetrekk: | Venstre bak |

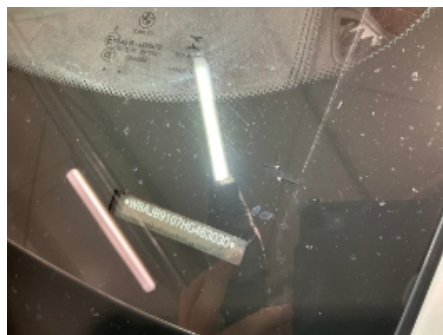
**3. Frontrute**

| Ref.Id | Repareres | Resultat | Beskrivelse |
|---|---|---|---|
| 81.2 | Frontrute | En eller flere steinsprutrosetter som ikke er utbedret<br>• Reparasjonsmetode: Skift | |

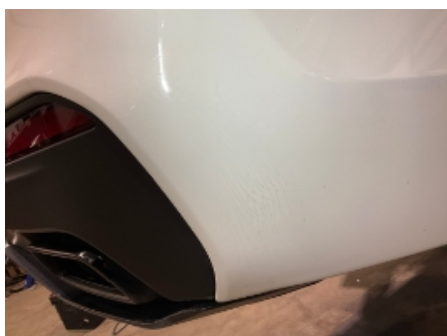
**7. Støtfanger bak**

| Ref.Id | Repareres | Resultat | Beskrivelse |
|---|---|---|---|
| 86.11 | | Steinsprut/lakksår | Venstre fordør, Venstre baksjerm, Høyre baksjerm, Støtfanger bak, Høyre sidekanal, Høyre fordør, Venstre sidekanal |

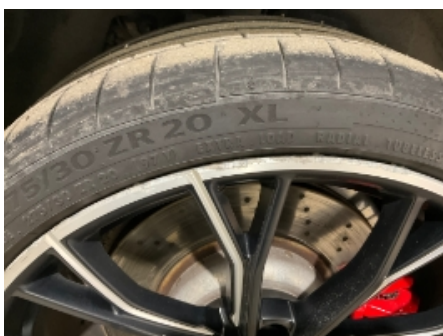
**8. Felg**

| Ref.Id | Repareres | Resultat | Beskrivelse |
|---|---|---|---|
| 66.8 | Felg | Vesentlig ripe / hakk inn til grunnmaterialet: | Høyre bak |
