# NAF Bruktbiltest

Testdato  
01.07.2024

<b>Bilmerke</b>	Mitsubishi	<b>Motorstørrelse</b>	1998 cm <sup>3</sup>
<b>Modell</b>	Outlander	<b>Motoreffekt</b>	89 kW
<b>Type</b>	CW0	<b>Aksler i drift</b>	2
<b>Registreringsnr.</b>	HK12584	<b>Drivstofftype</b>	Bensin
<b>Understellsnr.</b>	JMBXDGG2WJZ008472	<b>Kjøretøygruppe</b>	101
<b>Km.stand.</b>	53505	<b>Bruktimportert</b>	Ja
<b>Farge</b>	Svart	<b>Registreringsår</b>	2018
		<b>Registrert første gang</b>	28.06.2018

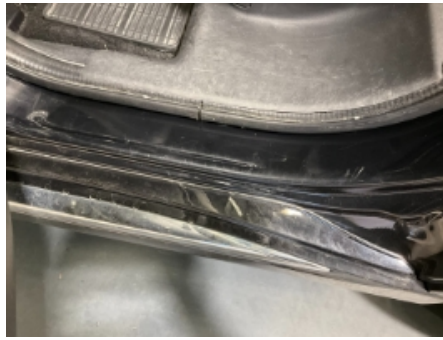
14. Døråpning

Ref.Id	Opplysning	Resultat	Beskrivelse
1.13	Kjøreegenskaper	Trekker litt til venstre	
3.16	Nøkler / Utstyr	Bilen er utstyrt med lastestativ	
4.15	Service/ Dokum.	* Mangler KM på en service, service er tatt 16/12-2022 men står ikke km MEN ER INNENFOR KM OG TID.	
23.4	Full systemskann	Det finnes feilkoder, se rapport	
23.7		Diagnoseavlesing ligger i testrapport	
48.5	Oppvarmet bakrute	Ikke funksjonsprøvd grunnet høy utetemperatur	
54.5	Setevarmer	Funksjon av setevarmer ikke kontrollert pga for høy temperatur i luften	
67.27	Ekstra hjulsett	Ripe/slitasje	
69.10	Reservehjul / dekkreparasjonssett	Bilen er ikke utstyrt med reservehjul	
86.16	Lakk / karosseri utvendig	Lakkriper:	Høyre forskjerm, Støtfanger foran, Høyre fordør, Støtfanger bak
97.5	Døråpning	Sår eller skade:	Venstre fordør, Venstre bakdør

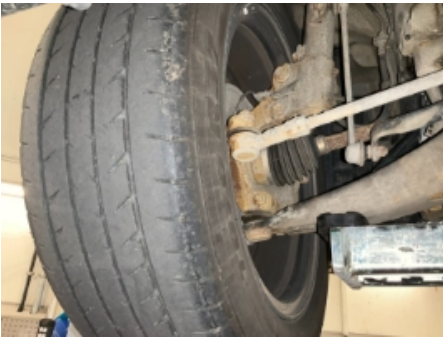
37. Dekk

Ref.Id	Repareres	Resultat	Beskrivelse
1.1	Kjøreegenskaper	Ratt ut av midtstilling	
1.7		Ustabil ved kjøring rett frem	
65.9	Dekk	Mønsterdybde under 1,6 mm for sommerdekk, eller 3,0 mm for vinterdekk:	Venstre foran, Høyre foran
65.11		Dekk er skjevslett:	Venstre bak, Høyre bak, Venstre foran, Høyre foran
