NAF Bruktbiltest

Testdato
26.08.2024

Bilmerke	Mercedes-Benz	Motorstørrelse	cm ³
Modell	EQC 400 4MATIC	Motoreffekt	300 kW
Type	204 X	Aksler i drift	2
Registreringsnr.	EC58398	Drivstofftype	Elektrisk
Understellsnr.	W1K8P9AB2LF003881	Kjøretøygruppe	101
Km.stand.	40529	Bruktimportert	Nei
Farge	Grå	Registreringsår	2021
		Registrert første gang	25.06.2021

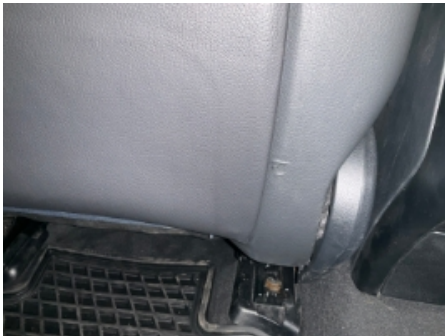
1. Seter

Ref.Id	Repareres	Resultat	Beskrivelse
3.6	Nøkler / Utstyr	Nøkkel/er virker ikke	
6.10	Bremseskiver	Rust på bremseskive:	Venstre bak, Høyre foran, Venstre foran, Høyre bak
17.1	Lys	Virker ikke:	Venstre skiltlys
21.17	Varsellamper	* Varsler feil på: lys	
23.1	Full systemskann	Det finnes feilkoder, se rapport	
23.2		Diagnoseavlesing ligger i testrapport	
66.8	Felg	Vesentlig ripe / hakk inn til grunnmaterialet:	Høyre foran
67.23	Ekstra hjulsett	Vesentlig ripe(r) inn til grunnmaterialet på felg:	3 felger
86.2	Lakk / karosseri utvendig	Lakkriper:	Bakluke
86.11		Steinsprut/lakksår	Bakluke, Støtfanger bak
88.2	Underside	Skadet/løst plastdeksel:	Midten bak
97.1	Døråpning	Sår eller skade:	Venstre bakdør
98.3	Seter	Hull/rift gjennom setetrek:	Venstre foran

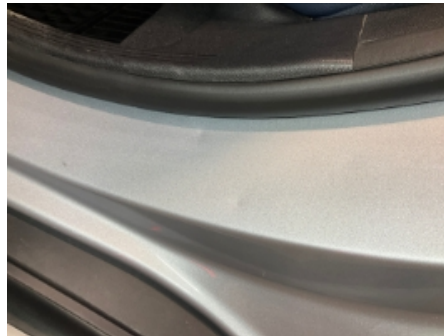
2. Døråpning

Ref.Id	Opplysning	Resultat	Beskrivelse
60.7	Tilleggsvarmer / parkeringsvarmer	Ikke funksjonsprøvd	
66.10	Felg	Ripe/slitasje på felg	Høyre bak
82.15	Siderute/bakrute	Ripe/slitasje:	Bakrute
86.16	Lakk / karosseri utvendig	Lakkriper:	Støtfanger bak, Venstre forskjerm
86.17		Diverse småbulker/lakkriper	
86.18		Småbulker:	Venstre fordør, Høyre bakdør, Høyre bakskjerm
86.20		Steinsprut:	Venstre forskjerm, Høyre forskjerm, Støtfanger foran, Panser, Venstre fordør, Høyre fordør, Venstre bakskjerm, Høyre bakskjerm
86.30		Bilen har noe penselflekking av steinsprut/riper i lakk	
87.11	Utvendig speil	Ripe i speilhus:	Høyre
93.5	Taktrekk	Skittent taktrekk	
93.6		Mindre riper/skader i taktrekk	Bak
96.4	Dørtrekk	Liten skade i dørtrekk:	Høyre bakdør
97.5	Døråpning	Sår eller skade:	Høyre bakdør
97.6		Skadet deksel:	Høyre fordør

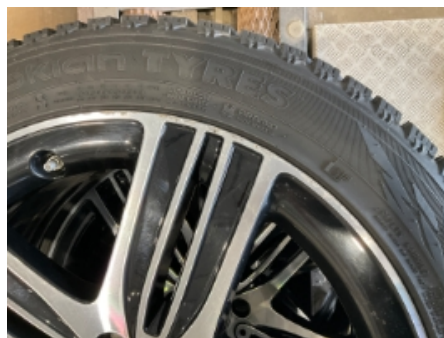
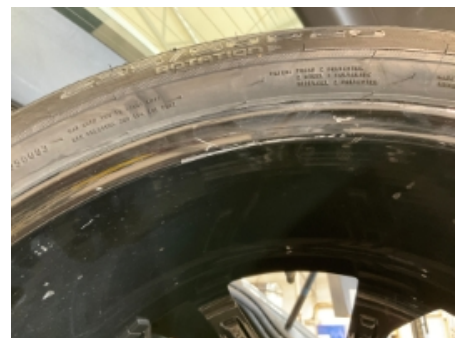
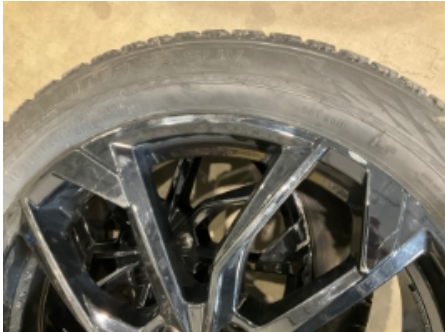
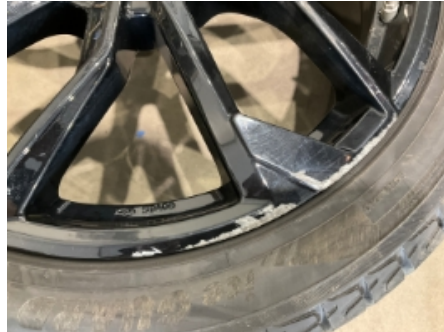
- 65 - Dekk ✓
- 66 - Felg **R**
- 67 - Ekstra hjulsett **R**
- 68 - Hjullager ✓
- 70 - Hjulopsler/navkopper ✓
