NAF Bruktbiltest

Testdato
11.12.2024

Bilmerke	Audi	Motorstørrelse	1968 cm ³
Modell	Q5	Motoreffekt	125 kW
Type	8R	Aksler i drift	2
Registreringsnr.	BR80038	Drivstofftype	Diesel
Understellsnr.	WAUZZZ8R29A052027	Kjøretøygruppe	101
Km.stand.	276011	Bruktimportert	Nei
Farge	Grå	Registreringsår	2009
Karosseritype	Stasjonsvogn	Registrert første gang	27.05.2009

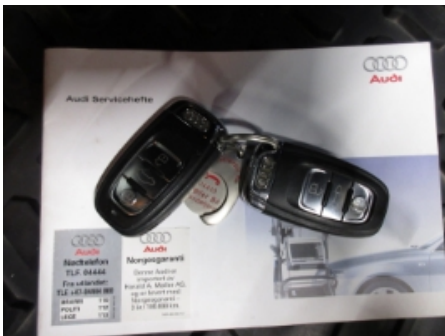
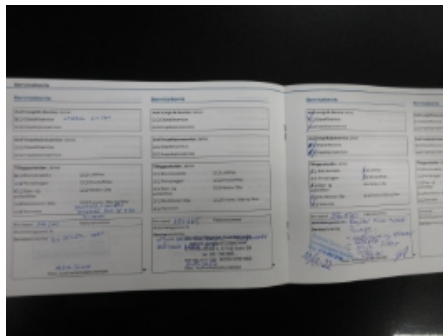
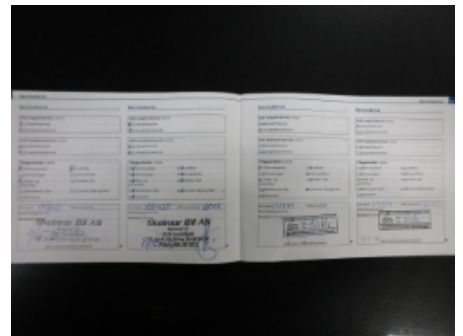
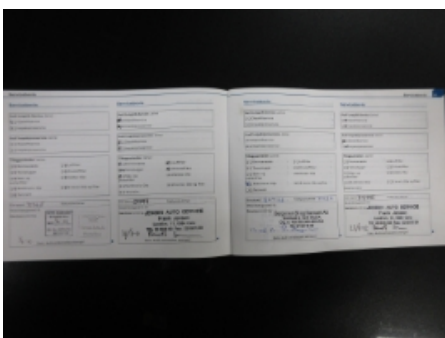
19. Service/ Dokum.

Ref.Id	Repareres	Resultat	Beskrivelse
4.2	Service/ Dokum.	Siste service er ikke utført	Tid mellom servicer er overskredet
4.3		Iht. servicehefte er ikke alle servicer fulgt	Tid mellom servicer er overskredet, Kjørelengde mellom servicer er overskredet

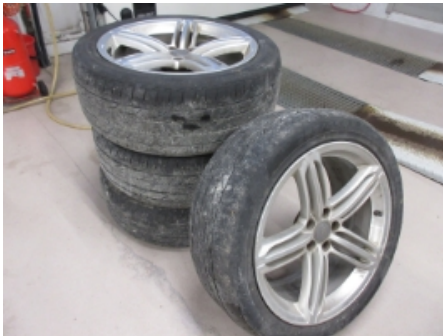
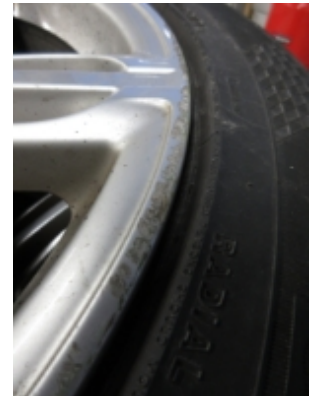
**25. Ekstra hjulsett**

53.3	Sentrallås	Feilfunksjon på sentrallås:	Høyre fordør
53.4		* Låser ikke opp dør. Feilkode lagret.	
67.7	Ekstra hjulsett	Mønsterdybde under 1,6mm for sommerdekk og 3,0mm for vinterdekk:	1 dekk

67.18		Dekk er skjevslitt:	2 dekk
67.19		Dekk er tomt for/har lite luft:	1 dekk
67.23		Vesentlig ripe(r) inn til grunnmaterialet på felg:	2 felger
68.2	Hjullager	Slakk i hjullager:	Venstre foran

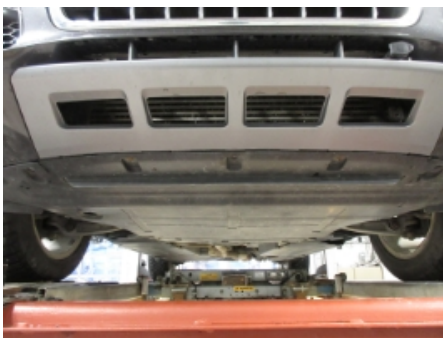
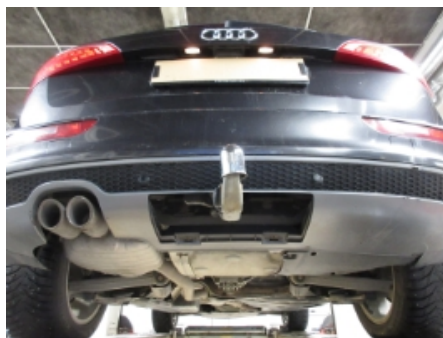
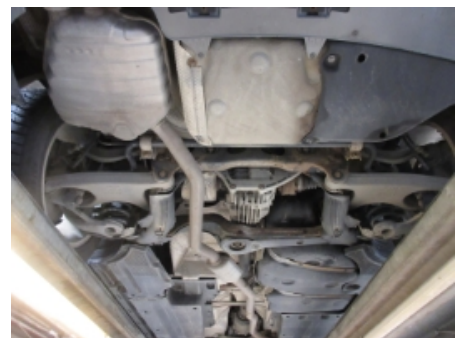
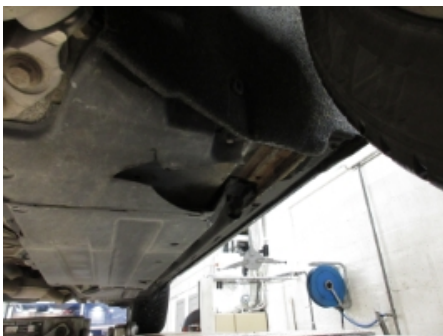
**28. Underside**

88.2	Underside	Skadet/løst plastdeksel:	Venstre side midten

88.13	Underside	Stedvis rustdannelse i vognbunn/understell	Bak
90.10	Tilhengerfeste	Låsemekanisme er ikke funksjonsprøvd

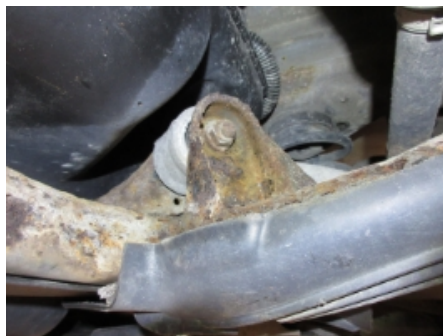
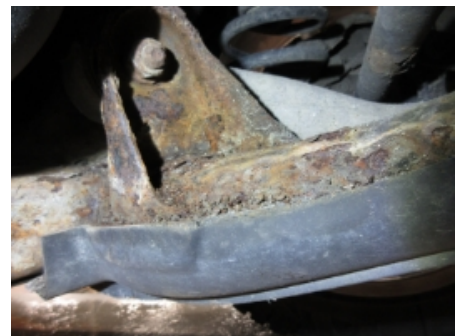
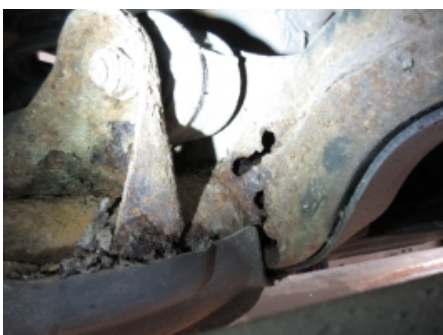
**32. Travers**

69.6	Reservehjul / dekkreparasjonssett	Dekkreparasjonssett, holdbarhetsdato har utløpt	
80.6	Travers	Rustskade i travers:	Venstre bak, Høyre bak
80.7		* Se bilder. Hull venstre side av travers mot feste for stab.stag. Plastdeksel under travers kan skjule mer rust.

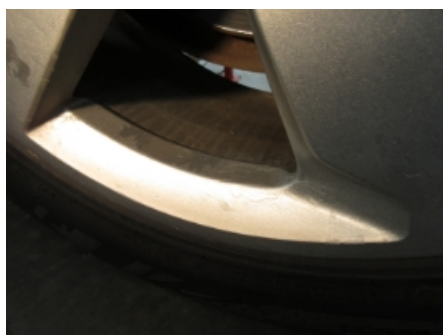
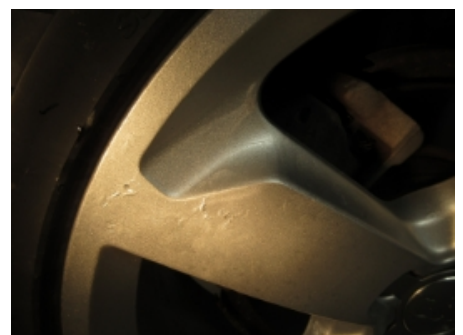
**35. Felg**

60.7	Tilleggsvarmer / parkeringsvarmer	Ikke funksjonsprøvd	
66.13	Felg	* Alle vinterfelger er pusset opp, slipt og malt. (Bilde)	
67.30	Ekstra hjulsett	Dekk har lite mønsterdybde, tillatt men anbefales byttet:	3 dekk

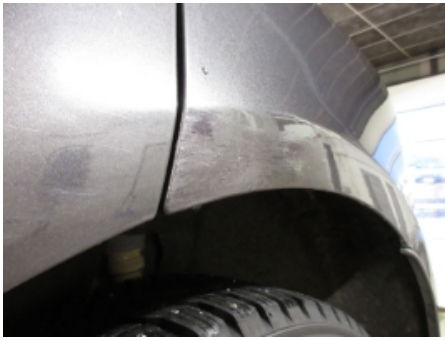
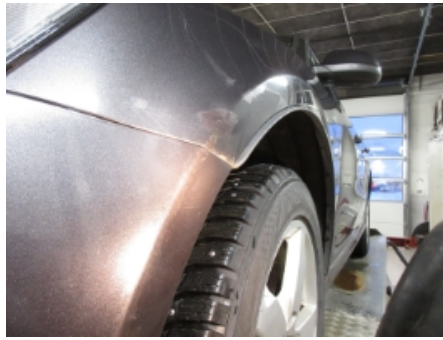
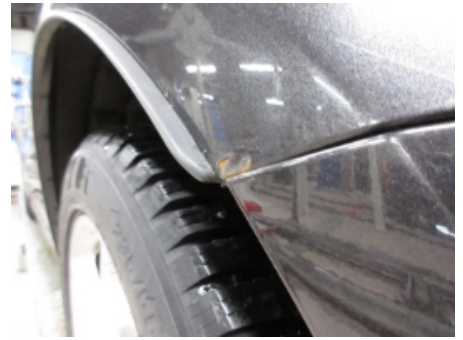
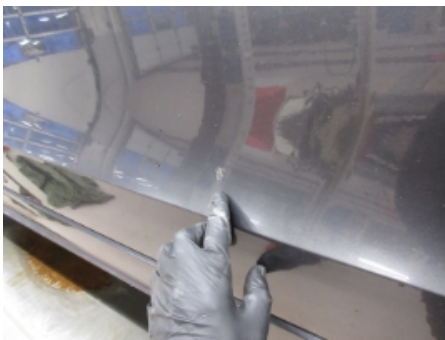
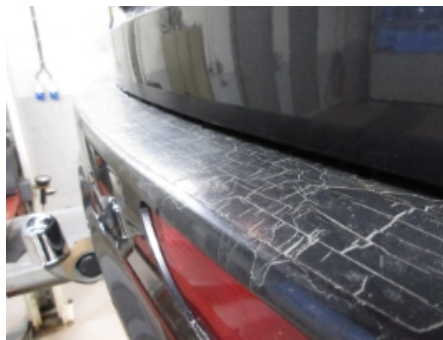
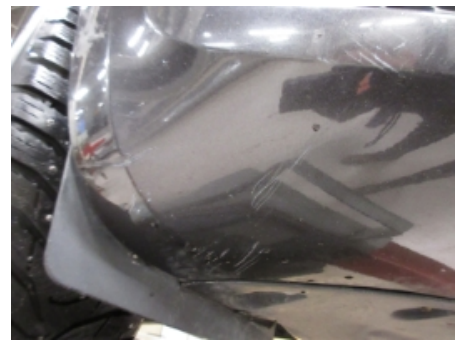
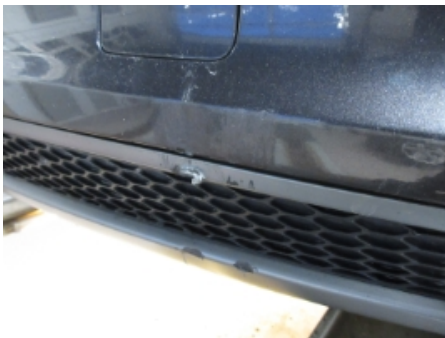
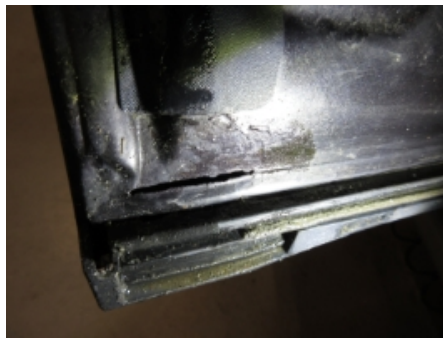
37. Lakk / karosseri utvendig

81.8	Frontrute	* Noe matt felt etter slitt pusser midt i synsfelt. Ikke mulig å få med på bilde.	
86.3	Lakk / karosseri utvendig	Skadet:	
86.15		* Småbulk, skade, rust fremst på skjermkant venstre foran. Malt over. (Bilder) --- Småskade / rust skjermkant venstre bak. Malt over. --- Flekk med lakkrust høyre forskjerm og høyre fordør. (Bilder)

86.33		Bilen er delvis omlakkert:	Venstre fordør, Venstre bakhjør
86.34		* Tidligere rust innvendig kant venstre bakhjør, malt over / behandlet. --- Sprekker i plastlist oppå støtfanger bak. --- Bilen har diverse mindre riper og sår utover de nevnte.
