# NAF Bruktbiltest

Testdato  
19.06.2024

<b>Bilmerke</b>	Toyota	<b>Motorstørrelse</b>	1798 cm <sup>3</sup>
<b>Modell</b>	C-HR	<b>Motoreffekt</b>	72 kW
<b>Type</b>	AX1T(EU,M)	<b>Aksler i drift</b>	1
<b>Registreringsnr.</b>	KJ51518	<b>Drivstofftype</b>	Bensin
<b>Understellsnr.</b>	NMTK33BX40R089305	<b>Kjøretøygruppe</b>	101
<b>Km.stand.</b>	70662	<b>Bruktimportert</b>	Nei
<b>Farge</b>	Blå	<b>Registreringsår</b>	2021
		<b>Registrert første gang</b>	28.01.2021

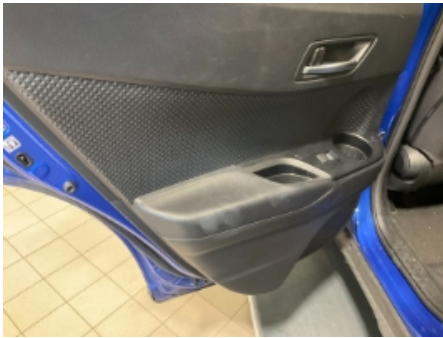
13. Dørtrekk

Ref.Id	Opplysning	Resultat	Beskrivelse
17.30	Lys	Dugg i lykt:	Venstre nærlys, Høyre nærlys
23.4	Full systemskann	Det finnes feilkoder, se rapport	
23.7		Diagnoseavlesing ligger i testrapport	
67.27	Ekstra hjulsett	Ripe/slitasje	2 felger
86.27	Lakk / karosseri utvendig	Vanskelig å vurdere fordi bilen er:	skitten
96.5	Dørtrekk	Skittent/misfarget dørtrekk	Venstre bakdør
