# NAF Bruktbiltest

Testdato  
24.06.2024

<b>Bilmerke</b>	Tesla	<b>Motorstørrelse</b>	cm <sup>3</sup>
<b>Modell</b>	Model Y	<b>Motoreffekt</b>	158 kW
<b>Type</b>	003	<b>Aksler i drift</b>	2
<b>Registreringsnr.</b>	ED56384	<b>Drivstofftype</b>	Elektrisk
<b>Understellsnr.</b>	LRWYGCEK2NC218891	<b>Kjøretøygruppe</b>	101
<b>Km.stand.</b>	107065	<b>Bruktimportert</b>	Nei
<b>Farge</b>	Hvit	<b>Registreringsår</b>	2022
		<b>Registrert første gang</b>	03.03.2022

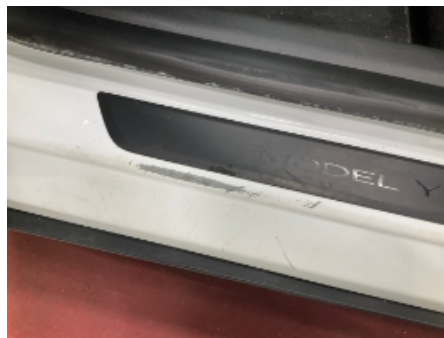
17. Døråpning

Ref.Id	Repareres	Resultat	Beskrivelse
3.5	Nøkler / Utstyr	Nøkkel/er mangler	
61.1	Ladekontakt elbil/hybrid	Lokk/beskyttelse for ladekontakt skadet/virker ikke	
61.6		* Varsel lamper for ladeport lyser	
67.7	Ekstra hjulsett	Mønsterdybde under 1,6mm for sommerdekk og 3,0mm for vinterdekk:	2 dekk
67.18		Dekk er skjevslett:	2 dekk
86.3	Lakk / karosseri utvendig	Skadet:	Bakluke
86.11		Steinsprut/lakksår	Bakluke
97.1	Døråpning	Sår eller skade:	Venstre fordør
