NAF Bruktbiltest

Testdato
07.07.2024

Bilmerke	Volkswagen	Motorstørrelse	1395 cm ³
Modell	PASSAT	Motoreffekt	115 kW
Type	3C	Aksler i drift	1
Registreringsnr.	BT49278	Drivstofftype	Bensin
Understellsnr.	WVWZZZ3CZHE000711	Kjøretøygruppe	101
Km.stand.	196316	Bruktimportert	Nei
Farge	Hvit	Registreringsår	2016
		Registrert første gang	05.08.2016

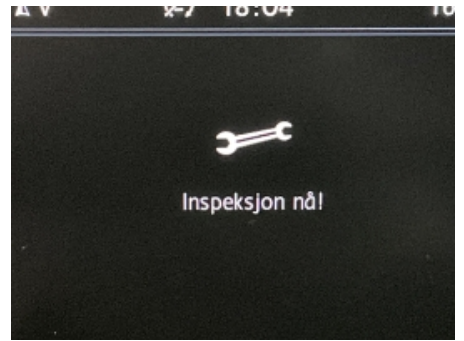
15. Service/ Dokum.

Ref.Id	Repareres	Resultat	Beskrivelse
3.6	Nøkler / Utstyr	Nøkkel/er virker ikke	
4.3	Service/ Dokum.	Iht. servicehefte er ikke alle servicer fulgt	Tid mellom servicer er overskredet, Kjørelengde mellom servicer er overskredet
4.7		Aktivert serviceindikator	
67.11	Ekstra hjulsett	Vesentlig avvik (over 50%) i antall pigger:	4 dekk
69.6	Reservehjul / dekkreparasjonssett	Dekkreparasjonssett, holdbarhetsdato har utløpt	
78.1	Opphengs- / bærearmer foraksel	Slakk i opphengskule:	Høyre nedre
