# NAF Bruktbiltest

Testdato  
02.07.2024

<b>Bilmerke</b>	Volvo	<b>Motorstørrelse</b>	1969 cm <sup>3</sup>
<b>Modell</b>	XC90 T8 Twin Engine	<b>Motoreffekt</b>	235 kW
<b>Type</b>	L	<b>Aksler i drift</b>	2
<b>Registreringsnr.</b>	BT56029	<b>Drivstofftype</b>	Bensin
<b>Understellsnr.</b>	YV1LFBABDH1135499	<b>Kjøretøygruppe</b>	101
<b>Km.stand.</b>	182841	<b>Bruktimportert</b>	Nei
<b>Farge</b>	Grå	<b>Registreringsår</b>	2017
		<b>Registrert første gang</b>	02.01.2017

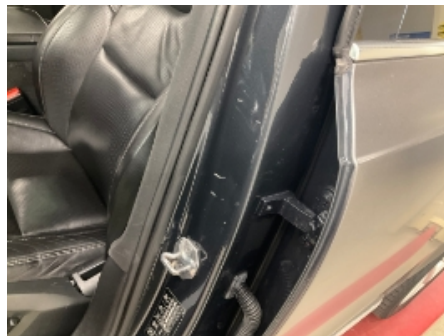
20. Døråpning

86.3	Lakk / karosseri utvendig	Skadet:	Bakluke, Høyre fordør
89.3	Understellsnummer	Ikke påvist / funnet	
97.1	Døråpning	Sår eller skade:	Venstre fordør
101.3	Bagasjeromstildekning	Mangler:

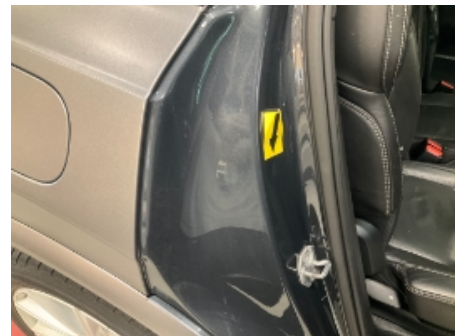
21. Døråpning

Ref.Id	Opplysning	Resultat	Beskrivelse
10.3	Bremsevæsknivå	Bremsevæskebeholder ikke tilgjengelig for kontroll	
23.6	Full systemskann	Etter avtale med kunde er feilkode/r slettet, feilsøking må påregnes dersom feilkode dukker opp igjen	
29.12	Oljenivå motor	Bilen er ikke utstyrt med peilepinne, oljenivå er ikke kontrollert	
43.8	Mellomaksel	Ikke tilgjengelig for kontroll	
65.21	Dekk	Mønsterdybde - tillatt, men anbefales byttet:	Venstre foran, Venstre bak
86.17	Lakk / karosseri utvendig	Diverse småbulker/lakkriper	
86.27		Vanskelig å vurdere fordi bilen er:	Foliert
97.5	Døråpning	Sår eller skade:	Høyre baktør
