# NAF Bruktbiltest

**Testdato**  
06.03.2025

<b>Bilmerke</b>	Tesla	<b>Motorstørrelse</b>	cm <sup>3</sup>
<b>Modell</b>	MODEL S	<b>Motoreffekt</b>	69 kW
<b>Type</b>	002	<b>Aksler i drift</b>	1
<b>Registreringsnr.</b>	EL24663	<b>Drivstofftype</b>	Elektrisk
<b>Understellsnr.</b>	5YJSA2DP9DFP14306	<b>Kjøretøygruppe</b>	101
<b>Km.stand.</b>	266577	<b>Bruktimportert</b>	Nei
<b>Farge</b>	Hvit	<b>Registreringsår</b>	2013
<b>Karosseritype</b>	Kombikupé	<b>Registrert første gang</b>	02.09.2013
		<b>Frist for neste EU kontroll</b>	30.03.2025

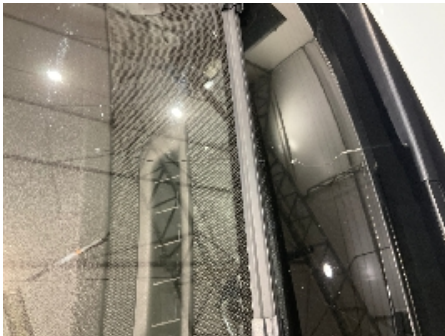
**1. Frontrute**

81.4	Frontrute	Sprekk i frontrute: <ul style="list-style-type: none"><li>• Reparasjonsmetode: Skift</li></ul>	
82.9	Siderute/bakrute	Ulovlig film eller tape på ruter:	Venstre side bakerst, Høyre side bakerst, Bakrute

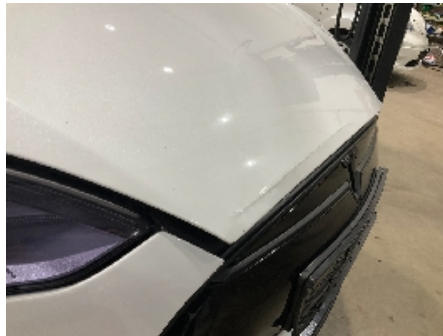
**2. Lakk / karosseri utvendig**

86.2	Lakk / karosseri utvendig	Lakkriper:	Støtfanger bak, Høyre bakskjerm
86.3		Skadet:	Panser
86.5		Pyntelist løs, skadet eller mangler:	Støtfanger foran, Støtfanger bak

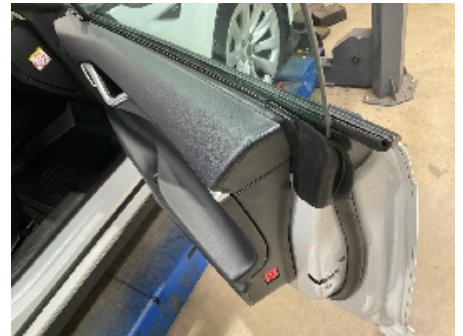
**3. Dørtrekk**

Ref.Id	Repareres	Resultat	Beskrivelse
88.1	Underside	Skadet/løs innerskjerm:	Venstre foran, Høyre foran
88.2		Skadet/løst plastdeksel:	Bak
96.2	Dørtrekk	Løst dørtrekk	Venstre fordør, Høyre fordør, Venstre bakdør, Høyre bakdør
96.3		* Venstre dørtrekk bak, bak innvendig dørhåndtak - deksel mangler	
98.3	Seter	Hull/rift gjennom setetrekk:	Høyre foran
102.2	Laste-/bagasjerom	Skader i deksler/panel/vegger/gulv	
103.4	Interiør generelt	* Venstre og høye skinntrekk på begge B-stolpene innvendig - riper/sår/skadet trekk.

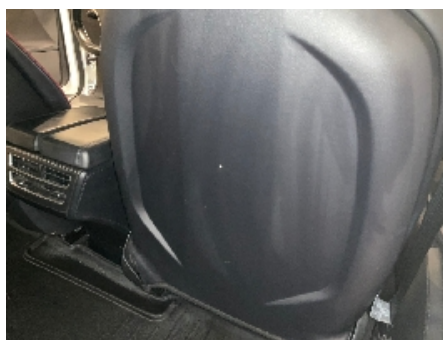
**5. Seter**

98.9	Seter	* Sete generelt - sår/riper/ rifter som ikke er igjennom setetrekket.

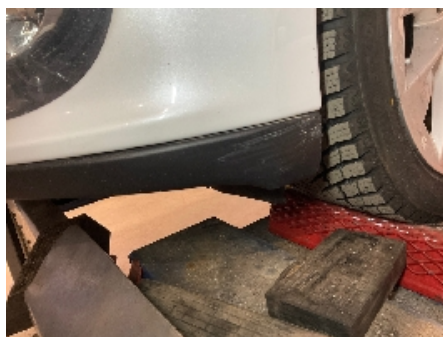
**11. Lakk / karosseri utvendig**

86.11		Steinsprut/lakksår	Venstre bakdør, Venstre fordør, Bakluke, Støtfanger foran, Panser

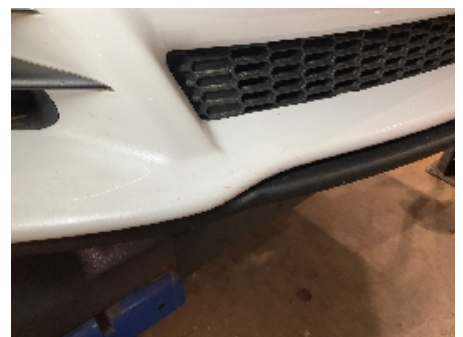
**12. Lakk / karosseri utvendig**

86.16	Lakk / karosseri utvendig	Lakkriper:	Venstre bakdør
86.18		Småbulker:	Venstre bakdør
86.19		Bulk(er)	Venstre bakskjerm, Panser
87.13	Utvendig speil	* Venstre og høyre utvendige speil - delvis omlakkerte
