NAF Bruktbiltest

Testdato
06.06.2024

Bilmerke	Ford	Motorstørrelse	1499 cm ³
Modell	Transit Connect	Motoreffekt	88 kW
Type	PU2	Aksler i drift	1
Registreringsnr.	KJ22468	Drivstofftype	Diesel
Understellsnr.	WF0SXXWPGSGK36508	Kjøretøygruppe	315
Km.stand.	135744	Bruktimportert	Nei
Farge	Hvit	Registreringsår	2016
		Registrert første gang	28.07.2016

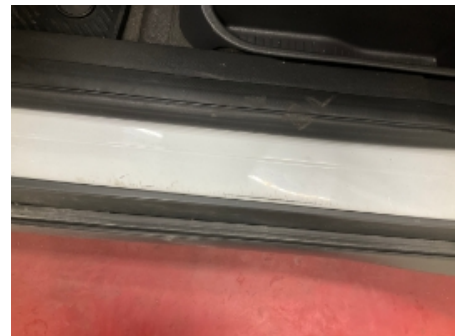
21. Døråpning

Ref.Id	Repareres	Resultat	Beskrivelse
5.3	Bremsebelegg	Slitt bremsebelegg	Høyre bak, Venstre bak
69.7	Reservehjul / dekkreparasjonssett	Dekkreparasjonssett mangler	
86.7	Lakk / karosseri utvendig	Rust / korrosjon i innvendig kant:	Bakluke, Høyre fordør
86.8		Rustangrep:	Venstre forskjerm, Høyre forskjerm, Venstre bakskjerm, Høyre bakskjerm, Bakluke
86.13		Lakkslipp/flassing	Venstre fordør, Høyre bakdør, Venstre forskjerm, Høyre forskjerm
87.4	Utvendig speil	Feil på justeringsmekanisme for speil:	Høyre side
97.1	Døråpning	Sår eller skade:	Høyre skyvedør, Venstre fordør

Ref.Id	Opplysning	Resultat	Beskrivelse
4.12	Service/ Dokum.	Bilen har digital servicebok, denne er ikke kontrollert av NAF	
6.19	Bremseskiver	Anbefaler skift av bremseskive samtidig med skift av bremseklosser	Venstre bak, Høyre bak
23.4	Full systemskann	Det finnes feilkoder, se rapport	
23.6		Etter avtale med kunde er feilkode/r slettet, feilsøking må påregnes dersom feilkode dukker opp igjen	
81.9	Frontrute	Noe steinsprut	
86.17	Lakk / karosseri utvendig	Diverse småbulker/lakkriper	
86.20		Steinsprut:	Panser, Tak
97.5	Døråpning	Sår eller skade:	Venstre bakdør, Venstre skyvedør, Høyre fordør
