NAF Test Eierskifte

Testdato
19.02.2025

Bilmerke	Hyundai	Motorstørrelse	1582 cm ³
Modell	I 30	Motoreffekt	81 kW
Type	GDH	Aksler i drift	1
Registreringsnr.	PR13304	Drivstofftype	Diesel
Understellsnr.	TMAD351UADJ037872	Kjøretøygruppe	101
Km.stand.	127925	Bruktimportert	Nei
Farge	Sølv	Registreringsår	2012
Karosseritype	Kombikupé	Registrert første gang	24.07.2012
		Frist for neste EU kontroll	25.02.2026

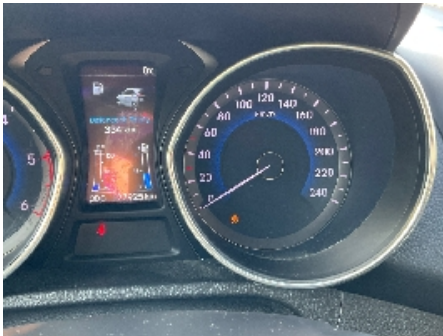
**1. Varsellamper/ meldinger.**

3.4		Siste service er ikke utført	Tid mellom servicer er overskredet
6.7	Varsellamper/ meldinger.	Varsellampe for ESP (Traction control) lyser	
11.5	Vindusvisker, spyer.	Dårlig viskerblad:	Bakrute

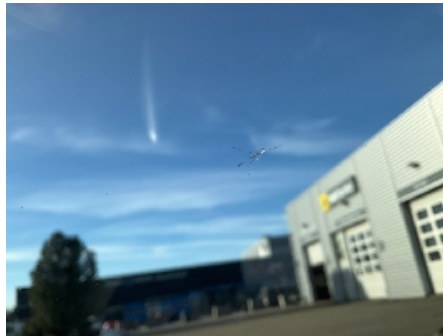
**2. Glassruter.**

14.1	Glassruter.	Steinsprut med sprekk eller rosett	Frontrute
21.7	Varmeapparat / klimaanlegg (AC).	Ulyd i kupevifte.	
30.2	Parkeringsbrems.	For stor dødgang

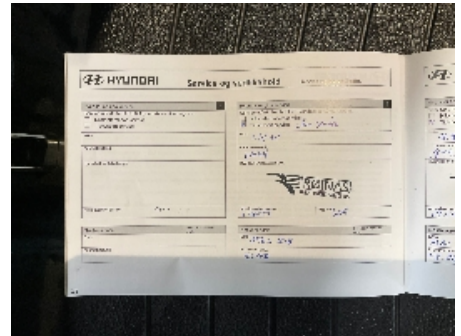
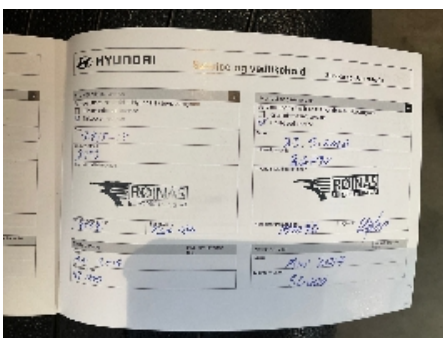
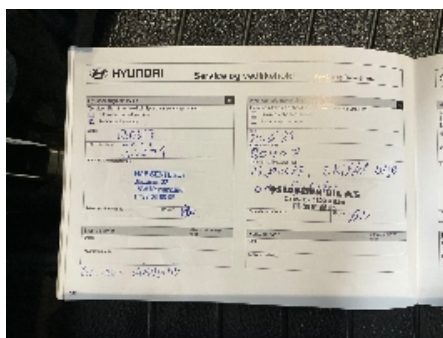
**3. Service/Dokumentasjon.**

Ref.Id	Repareres	Resultat	Beskrivelse
3.1	Service/Dokumentasjon.	Iht. servicehefte er ikke alle servicer fulgt	Tid mellom servicer er overskredet, Kjøre lengde mellom servicer er overskredet

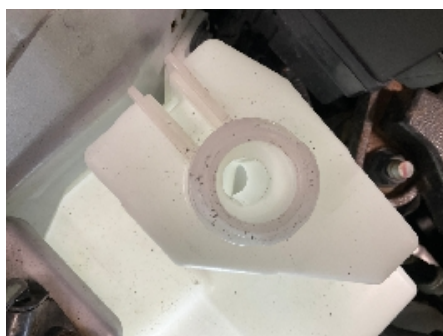
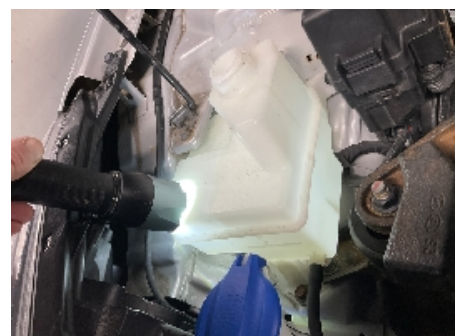
**8. Kjølevæske.**

40.2	Kjølevæske.	Lavt væsknivå	
43.4	Batteri 12 volt.	Bør lade batteri	
44.3	Oljenivå motor.	For høyt oljenivå	
48.2	Drivrem generator.	Slitt/morken/sprekt drivrem

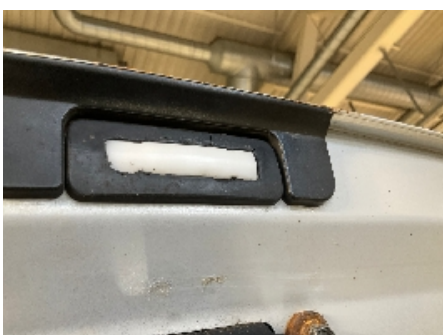
**10. Dører.**

49.2	Dører.	Skade på utvendig døråpner:	Bakluke/-dør
66.1	Lakk / karosseri utvendig.	Steinsprut/lakksår	
66.4		Pyntelist løs, skadet eller mangler:	Venstre baksjerm

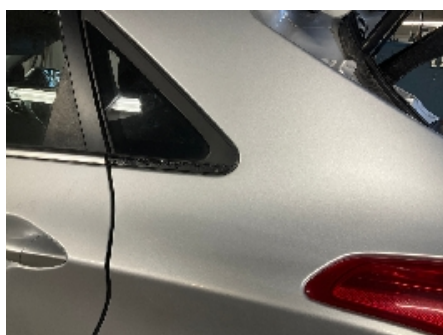
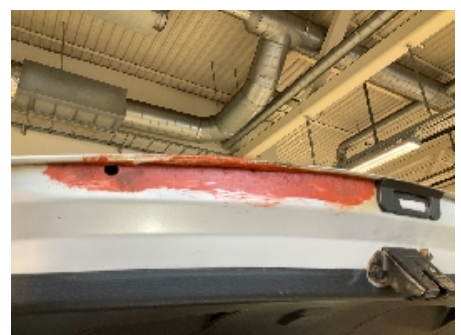
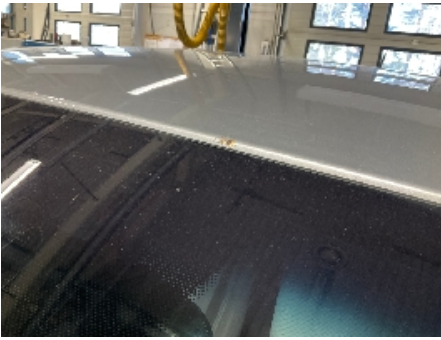
**11. Lakk / karosseri utvendig.**

66.13		Rust / korrosjon i innvendig kant:	Bakluke
85.1	Opphengs- / bærearmer for aksel.	Slakk i opphengskule:	Høyre nedre
85.7		* Stor slakk!	
90.2	Hjullager.	Ulyd i hjullager:	Høyre foran
