NAF Bruktbiltest

Testdato
11.07.2024

Bilmerke	Opel	Motorstørrelse	cm ³
Modell	Ampera-e	Motoreffekt	150 kW
Type	6L	Aksler i drift	1
Registreringsnr.	EB11691	Drivstofftype	Elektrisk
Understellsnr.	W0VF86E02K4145508	Kjøretøygruppe	101
Km.stand.	51446	Bruktimportert	Nei
Farge	Svart	Registreringsår	2019
		Registrert første gang	19.11.2019

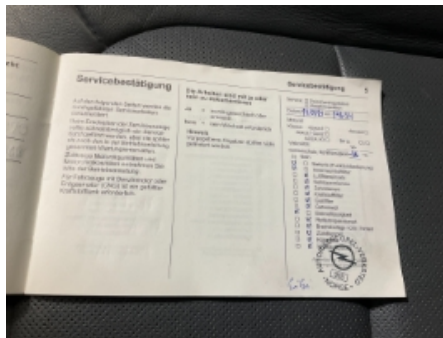
20. Service/ Dokum.

Ref.Id	Repareres	Resultat	Beskrivelse
1.1	Kjøreegenskaper	Ratt ut av midtstilling	
4.3	Service/ Dokum.	Iht. servicehefte er ikke alle servicer fulgt	Tid mellom servicer er overskredet
6.8	Bremseskiver	Slitt bremseskive:	Venstre bak, Venstre foran, Høyre bak, Høyre foran
6.10		Rust på bremseskive:	Venstre foran, Venstre bak, Høyre bak, Høyre foran
66.8	Felg	Vesentlig ripe / hakk inn til grunnmaterialet:	Høyre foran
68.1	Hjullager	Ulyd i hjullager:	Høyre bak
70.4	Hjulkapsler/navkopper	Navkopp er skadet eller mangler, skift: 4 navkopper	
78.5	Opphengs- / bærearmer foraksel	Slitt foring / løsnet i vulkanisering:	Bakre venstre nedre, Bakre høyre nedre
101.3	Bagasjeromstildekning	Mangler:	Hattehyll

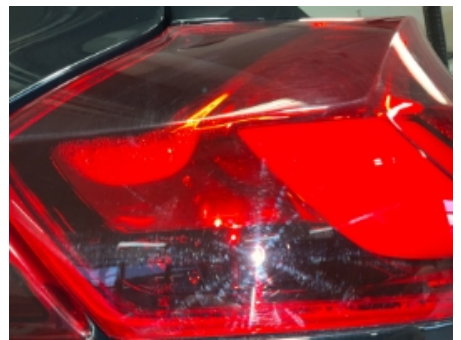
30. Lys

Ref.Id	Opplysning	Resultat	Beskrivelse
1.13	Kjøreegenskaper	Trekker litt til venstre	
2.14	Unormal lyd	Ulyd fra hjuloppheg foran	
17.29	Lys	Krakelert lykteglass	Høyre sideblinklys
17.30		Dugg i lykt:	Venstre baklys, Høyre baklys
23.5	Full systemskann	Ikke avlest grunnet kommunikasjonsproblemer med styresystemer	
48.5	Oppvarmet bakrute	Ikke funksjonsprøvd grunnet høy utetemperatur	
54.5	Setevarmer	Funksjon av setevarmer ikke kontrollert pga for høy temperatur i luften	
67.27	Ekstra hjulsett	Ripe/slitasje	2 felger
69.10	Reservehjul / dekkreparasjonsett	Bilen er ikke utstyrt med reservehjul	
86.16	Lakk / karosseri utvendig	Lakkriper:	Hele karosseriet
86.18		Småbulker:	Venstre bakdør, Støtfanger bak
