NAF Bruktbiltest

Testdato
26.09.2024

Bilmerke	Peugeot	Motorstørrelse	1560 cm ³
Modell	508	Motoreffekt	84 kW
Type	8	Aksler i drift	1
Registreringsnr.	TL28433	Drivstofftype	Diesel
Understellsnr.	VF38E9HL0DL020714	Kjøretøygruppe	101
Km.stand.	179606	Bruktimportert	Nei
Farge	Svart	Registreringsår	2013
		Registrert første gang	13.08.2013

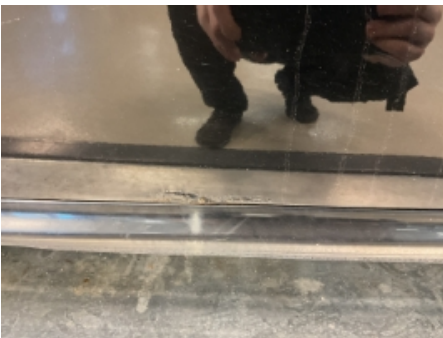
19. Lakk / karosseri utvendig

86.2	Lakk / karosseri utvendig	Lakkriper:	Støtfanger foran, Høyre sidekanal
86.3		Skadet:	Venstre fordør, Venstre bakkdør, Venstre sidekanal
86.6		Lakkblærer	Venstre forskjerm, Venstre fordør

Ref.Id	Repareres	Resultat	Beskrivelse
86.8		Rustangrep:	Høyre forskjerm, Høyre fordør, Venstre bakdør, Venstre bakskjerm, Venstre sidekanal, Venstre forskjerm
97.1	Døråpning	Sår eller skade:	Høyre bakdør
101.3	Bagasjeromstildekning	Mangler:

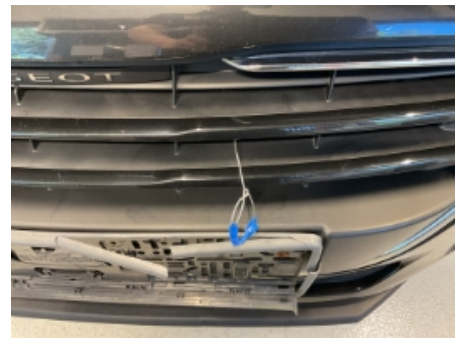
21. Dør-/panseråpner

74.3	Styreservo	Oljelekkasje fra servopumpe	
74.9		* Oljelekkasje fra servo olje beholder	
83.13	Dør-/panseråpner	Feil med innvendig åpner:	Panser
84.4	Lås	Feil ved låsesylinder	Venstre fordør

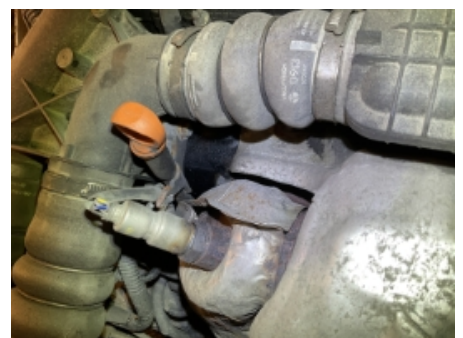
24. Utvendig tilstand motor

19.2	Refleks	Skade på refleks:	Høyre side
28.1	Utvendig tilstand motor	Oljelekkasje på motor - rengjør før nærmere kontroll	
30.3	Kjølevæske	Etterfyll kjølevæske, bør være frostfri til -18 °C for å opprettholde tilstrekkelig korrosjonsbeskyttelse

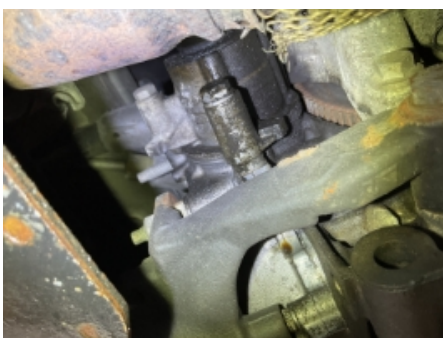
34. Girkasse (manuell)

33.6	Eksosanlegg	Løst varmedeksel:	Bakre eksosrør
39.3	Girkasse (manuell)	Oljelekkasje	
51.10	Vindusvisker, spyler (foran/bak)	Spylerdyse feil innstilt:	Foran

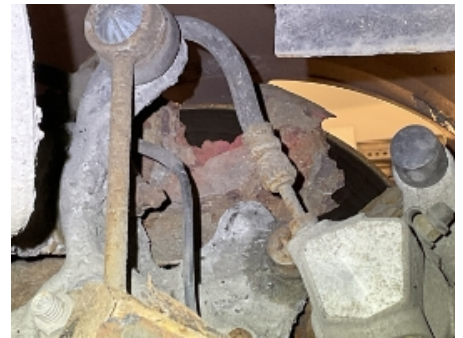
42. Bremseskiver

4.7		Aktivert serviceindikator	
6.13	Bremseskiver	Deformert bremseskjold:	Venstre bak, Høyre bak
17.2	Lys	Svakt lys:	Venstre nærllys, Venstre fjernlys
17.12		Krakerert lykteglass	Høyre baklys

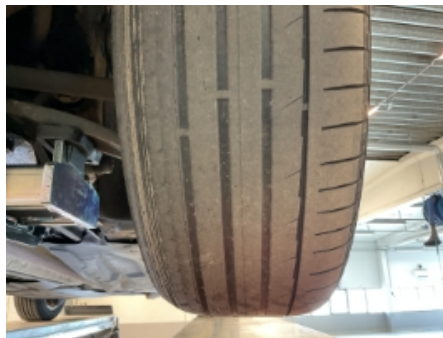
44. Dekk

52.1	Lyktespyler / Visker	Spyler virker ikke:	Venstre side, Høyre side
54.2	Setevarmer	Setevarme virker ikke:	Venstre foran
65.9	Dekk	Mønsterdybde under 1,6 mm for sommerdekk, eller 3,0 mm for vinterdekk:	Venstre foran, Høyre foran

65.11		Dekk er skjevløst:	Venstre foran, Høyre foran
65.13		Corden er synlig	Venstre foran, Høyre foran
69.7	Reservehjul / dekkreparasjonssett	Dekkreparasjonssett mangler

58.1	Tilstand 12 volt batteri		Ikke mulig å måle uten demontering
65.1	Dekk	Mønsterdybde VF	0,50 mm
65.2		Mønsterdybde HF	0,10 mm
65.3		Mønsterdybde VB	6,00 mm
