# NAF Bruktbiltest

Testdato  
09.07.2024

<b>Bilmerke</b>	Nissan	<b>Motorstørrelse</b>	1598 cm <sup>3</sup>
<b>Modell</b>	QASHQAI	<b>Motoreffekt</b>	96 kW
<b>Type</b>	J10	<b>Aksler i drift</b>	2
<b>Registreringsnr.</b>	RK61390	<b>Drivstofftype</b>	Diesel
<b>Understellsnr.</b>	SJNFENJ10U2757836	<b>Kjøretøygruppe</b>	101
<b>Km.stand.</b>	154199	<b>Bruktimportert</b>	Nei
<b>Farge</b>	Svart	<b>Registreringsår</b>	2013
		<b>Registrert første gang</b>	07.05.2013

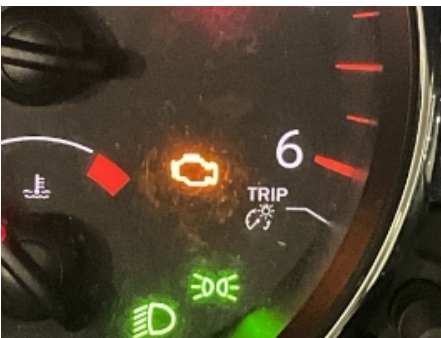
16. Varsellamper utvidet

Ref.Id	Repareres	Resultat	Beskrivelse
3.5	Nøkler / Utstyr	Nøkkel/er mangler	
4.3	Service/ Dokum.	Iht. servicehefte er ikke alle servicer fulgt	Tid mellom servicer er overskredet, Kjørelengde mellom servicer er overskredet
8.2	Parkeringsbrems	Svak bremsevirkning:	Venstre
8.8		Bremsen henger på	Venstre
22.3	Varsellamper utvidet	Varsellampe for OBD (Motorlampe) lyser	
23.1	Full systemskann	Det finnes feilkoder, se rapport	
29.1	Oljenivå motor	Oljenivå er under minimumsmerket	
58.5	Tilstand 12 volt batteri	Bør lade batteri	
66.7	Felg	Vesentlig oksidering/rust	Venstre foran, Venstre bak, Høyre bak, Høyre foran
69.6	Reservehjul / dekkreparasjonssett	Dekkreparasjonssett, holdbarhetsdato har utløpt	
86.2	Lakk / karosseri utvendig	Lakkriper:	Høyre forskjerm
86.3		Skadet:	Høyre fordør
97.1	Døråpning	Sår eller skade:	Venstre fordør, Høyre bakdør

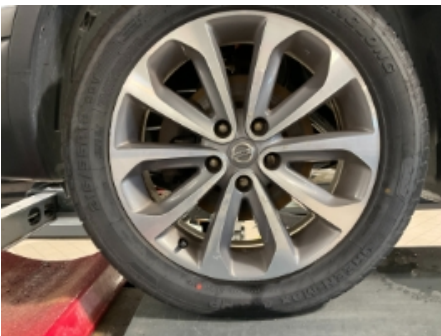
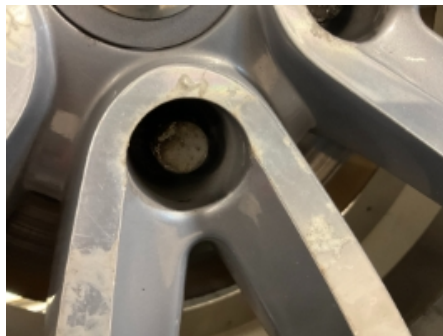
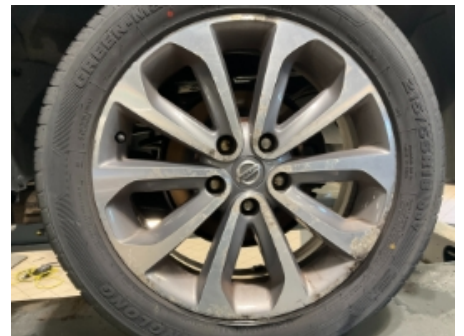
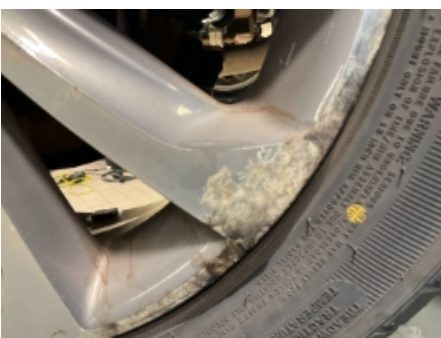
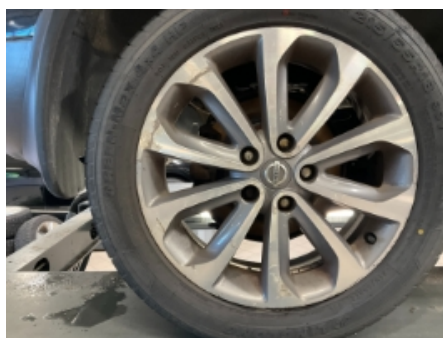
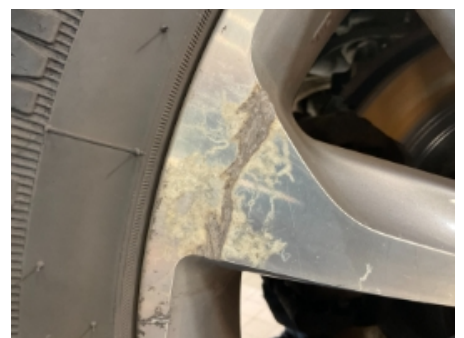
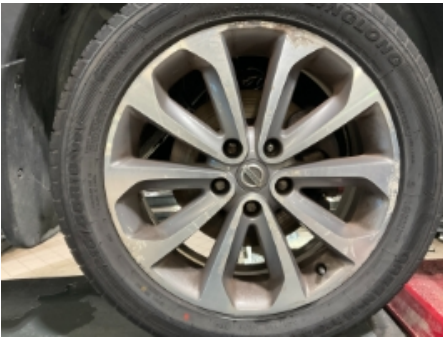
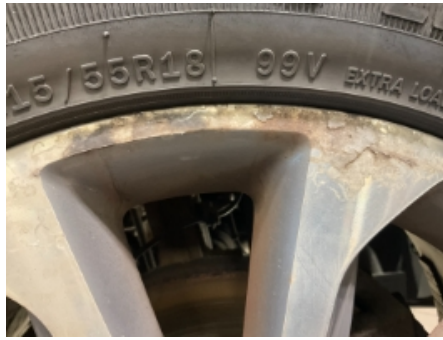
19. Felg

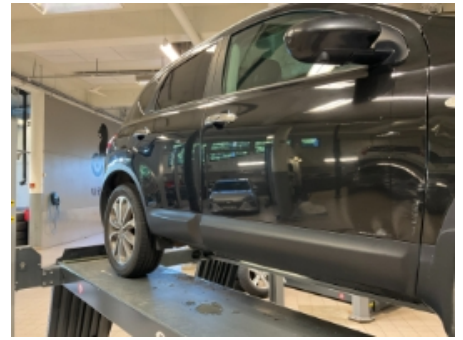
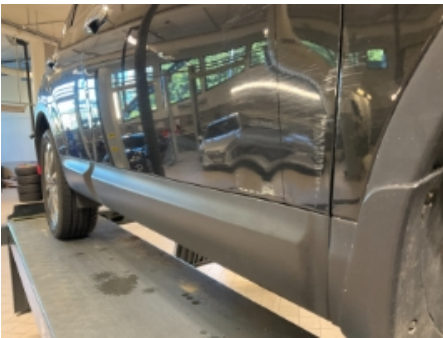
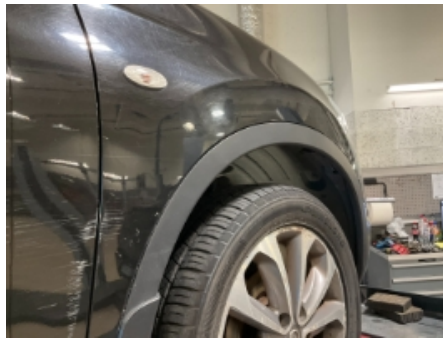
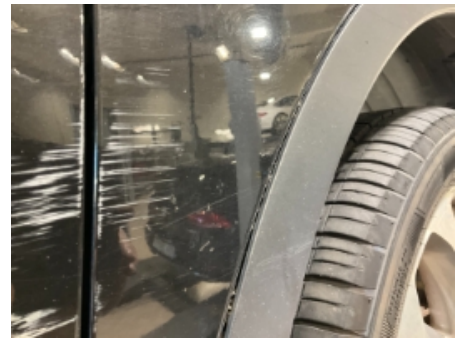
**27. Lakk / karosseri utvendig**
