NAF Bruktbiltest

Testdato
02.08.2024

Bilmerke	Citroen	Motorstørrelse	cm ³
Modell	E-C4	Motoreffekt	100 kW
Type	B	Aksler i drift	1
Registreringsnr.	EC98926	Drivstofftype	Elektrisk
Understellsnr.	VR7BCZKXCME029759	Kjøretøygruppe	101
Km.stand.	32023	Bruktimportert	Nei
Farge	Svart	Registreringsår	2021
		Registrert første gang	30.08.2021

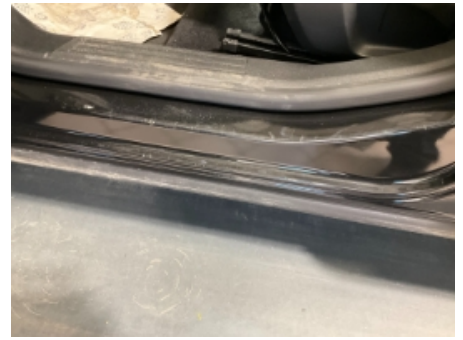
15. Døråpning

Ref.Id	Opplysning	Resultat	Beskrivelse
6.17	Bremseskiver	Overflaterust eller mindre enn 50% av overflaten rustet	Begge sider bak
23.5	Full systemskann	Ikke avlest grunnet kommunikasjonsproblemer med styresystemer	
48.5	Oppvarmet bakrute	Ikke funksjonsprøvd grunnet høy utetemperatur	
54.5	Setevarmer	Funksjon av setevarmer ikke kontrollert pga for høy temperatur i luften	
67.27	Ekstra hjulsett	Ripe/slitasje	
69.10	Reservehjul / dekkreparasjonssett	Bilen er ikke utstyrt med reservehjul	
86.16	Lakk / karosseri utvendig	Lakkriper:	Hele karosseriet
86.17		Diverse småbulker/lakkriper	
97.5	Døråpning	Sår eller skade:	Venstre fordør

| 97 - Døråpning | ○ |

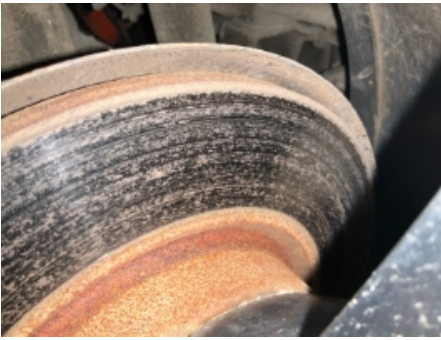
25. Bremseskiver

6 - Bremseskiver O

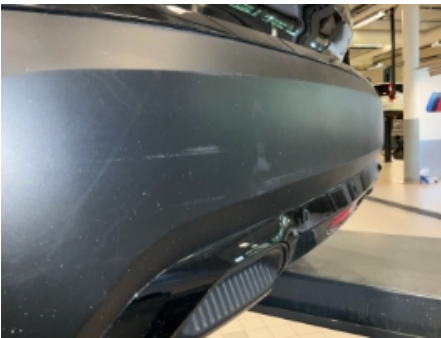
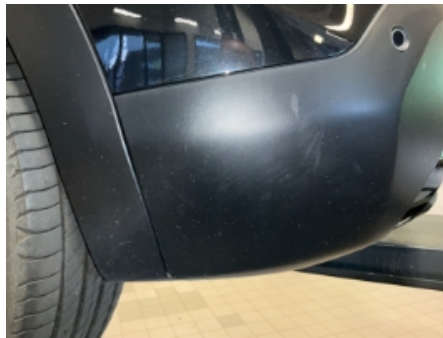
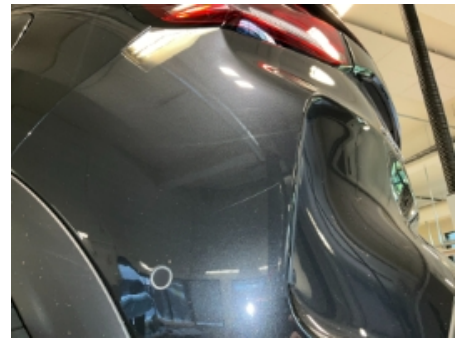
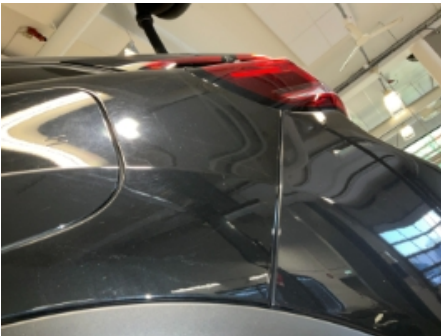
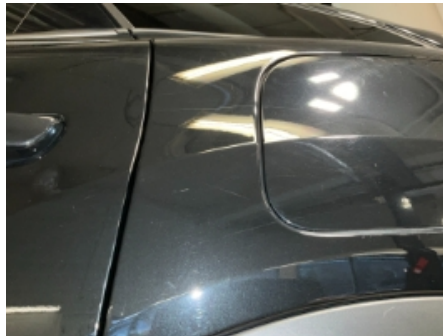
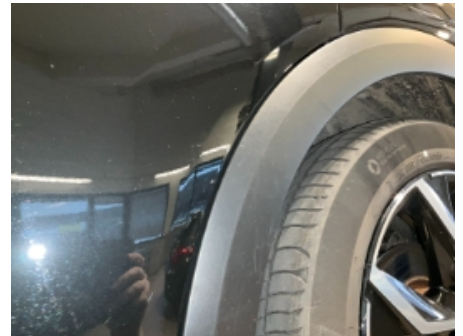
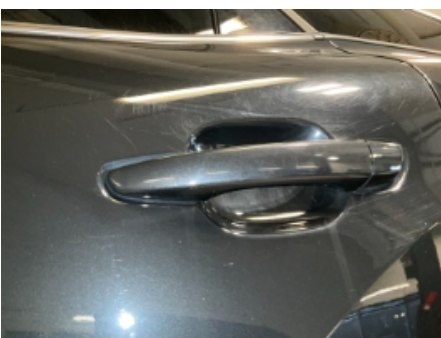
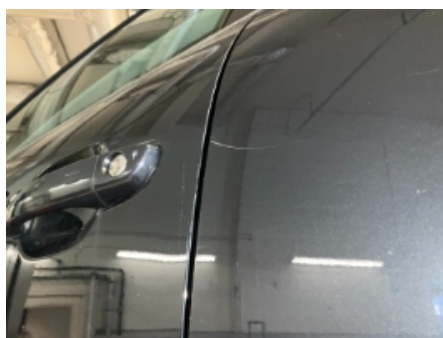
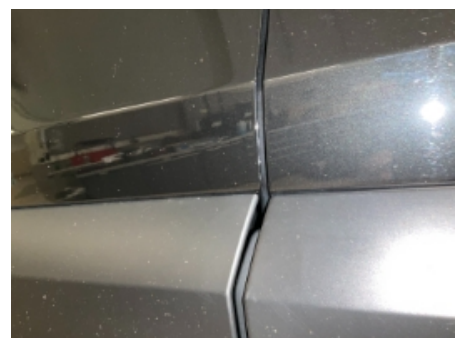
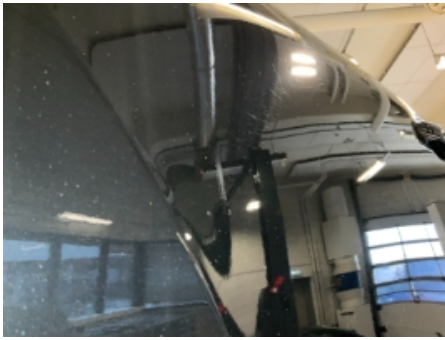
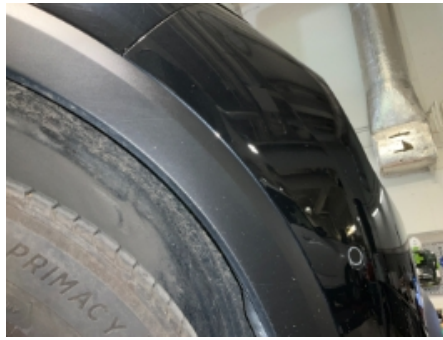
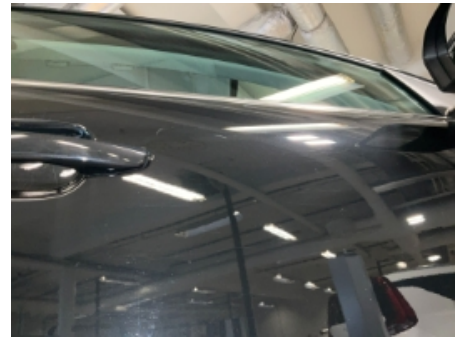
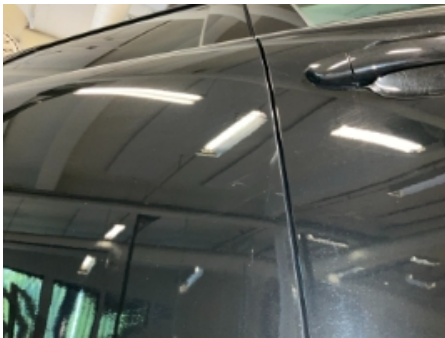
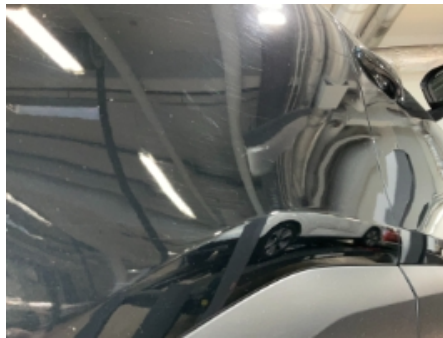
| 86 - Lakk / karosseri utvendig | ○ |

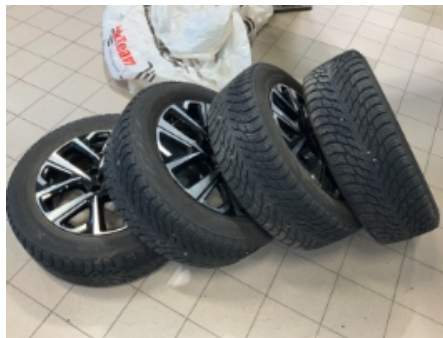
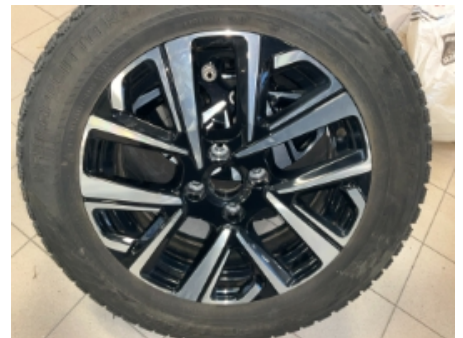
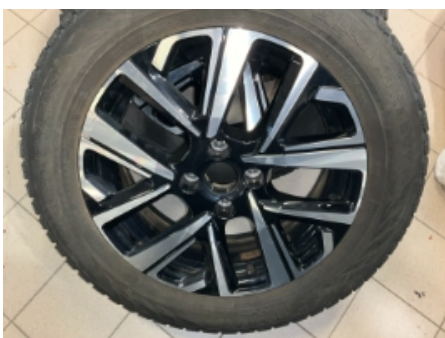
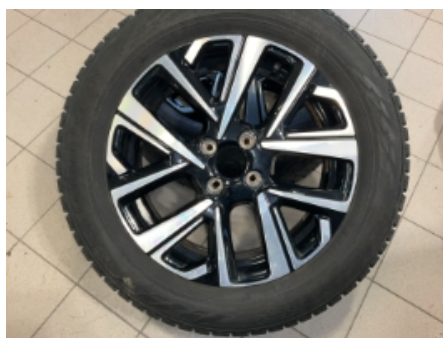
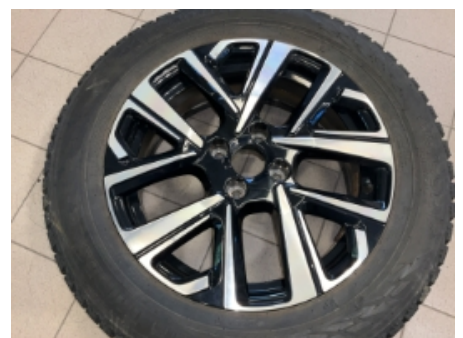
67 - Ekstra hjulsett O

Ref.Id	Punkt	Fråse	Måleverdi
3.1	Nøkler / Utstyr	Antall nøkler:	2 stk
6.1	Bremseskiver		Kontrollert visuelt
9.1	Bremsevirkning		Kontrollert visuelt
50.1	Varmeapparat / klimaanlegg (AC)	Temperatur på luft inn i klimaanlegg	15 °C
50.2		Temperatur på luft ut av klimaanlegg	10 °C
58.1	Tilstand 12 volt batteri		Ikke mulig å måle uten demontering
62.1	Ladekabel elbil/hybrid	Antall ladekabler i bilen:	2 stk
65.1	Dekk	Mønsterdybde VF	6,00 mm
65.2		Mønsterdybde HF	6,00 mm
65.3		Mønsterdybde VB	6,00 mm
65.4		Mønsterdybde HB	6,00 mm
65.5		Bilen er utrustet med:	Sommerdekk
66.1	Felg	Felg montert på bilen:	Lettmetallfelg
67.1	Ekstra hjulsett	Mønsterdybde	6,00 mm
67.2		Mønsterdybde	6,00 mm
67.3		Mønsterdybde	6,00 mm
67.4		Mønsterdybde	6,00 mm
67.5		Ekstra hjulsett er utrustet med:	Piggfrie vinterdekk
67.6		Felg på ekstra hjulsett:	Lettmetallfelg
