NAF Bruktbiltest

Testdato
17.07.2024

Bilmerke	Toyota	Motorstørrelse	1798 cm ³
Modell	AVENSIS	Motoreffekt	108 kW
Type	T27	Aksler i drift	1
Registreringsnr.	SV64967	Drivstofftype	Bensin
Understellsnr.	SB1EG76L20E111782	Kjøretøygruppe	101
Km.stand.	121668	Bruktimportert	Nei
Farge	Svart	Registreringsår	2015
		Registrert første gang	20.08.2015

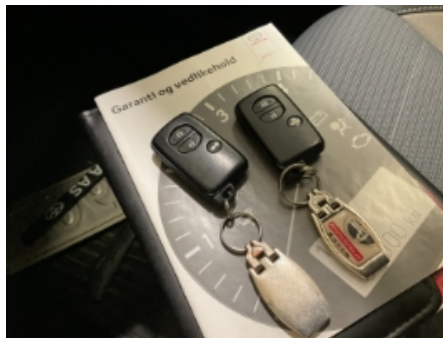
20. Service/ Dokum.

Ref.Id	Repareres	Resultat	Beskrivelse
4.2	Service/ Dokum.	Siste service er ikke utført	Tid mellom servicer er overskredet, Kjørelengde mellom servicer er overskredet
4.6		Service er ikke utført i hht produsentens spesifikasjoner. Dette kan medføre uforutsett verditap og evt garantibortfall. Kostnader må vurderes nærmere ved avregning.	Kjørelengde mellom servicer er overskredet, Tid mellom servicer er overskredet
17.16	Lys	Skadet lykt:	Venstre sideblinklys
29.5	Oljenivå motor	Motorolje er misfarget og/eller inneholder fuktighet	
30.2	Kjølevæske	Lavt væsknivå	
32.3	Kjølesystem	Lekkasje ved vannpumpe	
58.6	Tilstand 12 volt batteri	Bør skifte batteri!	
67.7	Ekstra hjulsett	Mønsterdybde under 1,6mm for sommerdekk og 3,0mm for vinterdekk:	1 dekk
67.18		Dekk er skjevslitt:	2 dekk

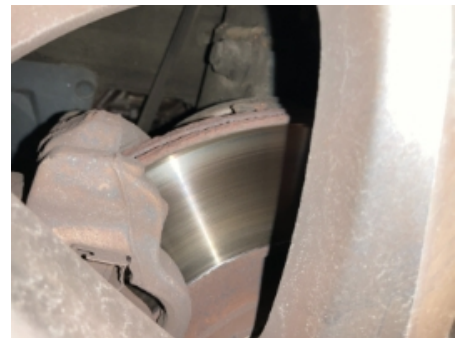
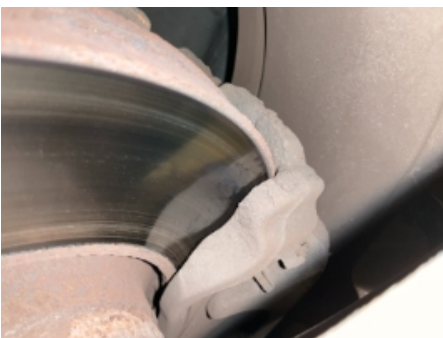
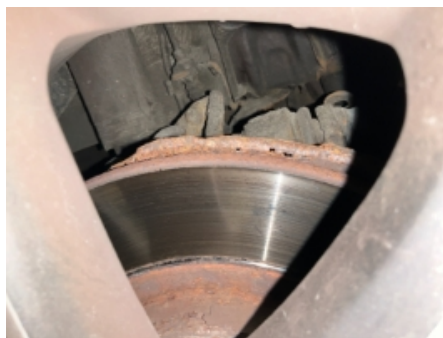
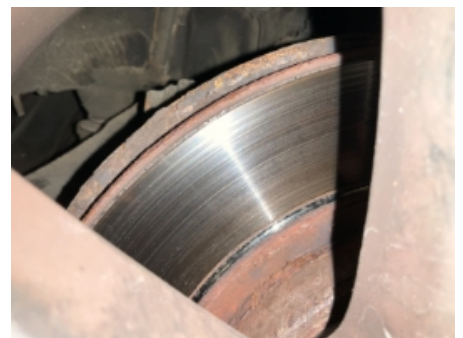
21. Bremseskiver

Ref.Id	Opplysning	Resultat	Beskrivelse
6.15	Bremsekiver	Bremsekivetykkelse er fortsatt innenfor fabrikantens toleranser, men nærmer seg minimums tykkelse	Venstre bak, Høyre bak
11.4	Bremsevæskens kokepunkt	Kokepunkt er under 180 grader. Anbefaler bremsevæskeskift.	
23.4	Full systemskann	Det finnes feilkoder, se rapport	
23.7		Diagnoseavlesing ligger i testrapport	
65.22	Dekk	Noe skjevslitt dekk	
67.25	Ekstra hjulsett	Påbegynnende oksidering i felg:	4 felger
86.16	Lakk / karosseri utvendig	Lakkriper:	Venstre bakdør, Venstre baksjerm, Støtfanger bak
86.18		Småbulker:	Støtfanger bak
86.27		Vanskelig å vurdere fordi bilen er:	våt og skitten
90.10	Tilhengerfeste	Låsemekanisme er ikke funksjonsprøvd

6.3		Bremsekivetykkelse HF	24,50 mm
6.4		Min. bremseskivetykkelse før utskifting bak:	9,00 mm
6.5		Bremsekivetykkelse VB	9,60 mm
6.6		Bremsekivetykkelse HB	9,60 mm

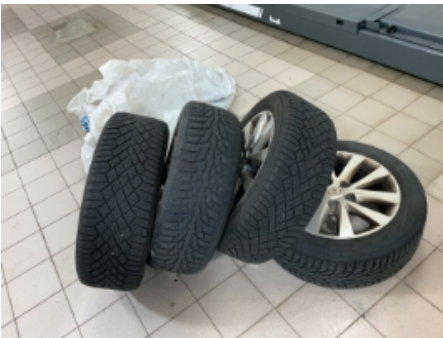
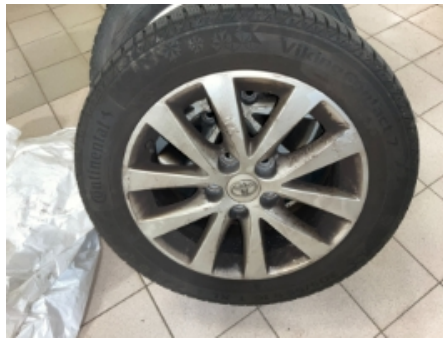
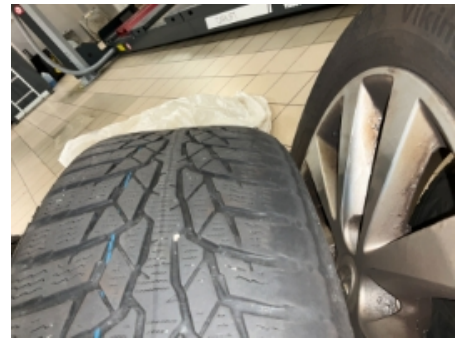
28. Ekstra hjulsett

66.1	Felg	Felg montert på bilen:	Lettmetallfelg
67.1	Ekstra hjulsett	Mønsterdybde	6,00 mm
67.2		Mønsterdybde	6,00 mm
67.3		Mønsterdybde	3,00 mm
67.4		Mønsterdybde	4,00 mm

67.5		Ekstra hjulsett er utrustet med:	Piggfrie vinterdekk
67.6		Felg på ekstra hjulsett:	Lettmetallfelg

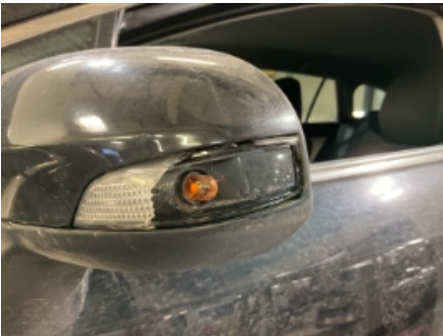
31. Lys

17 - Lys R

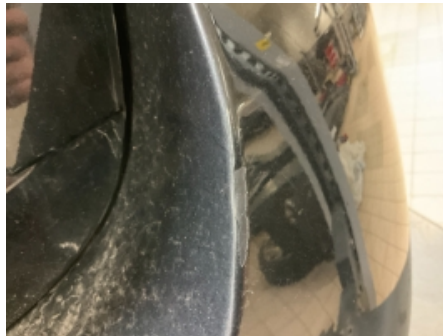
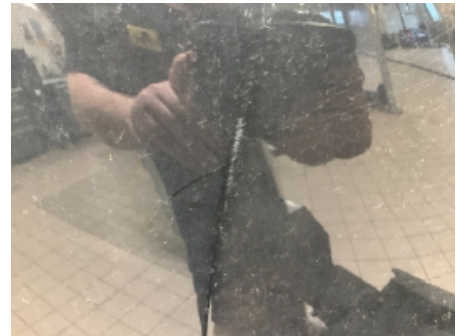
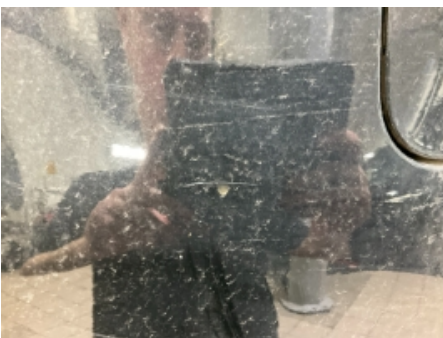
32. Lakk / karosseri utvendig

| 86 - Lakk / karosseri utvendig | ○ |
