NAF Bruktbiltest

Testdato
06.03.2025

Bilmerke	FAW	Motorstørrelse	cm ³
Modell	E-HS9	Motoreffekt	160 kW
Type	E115-WVTA	Aksler i drift	2
Registreringsnr.	EF20147	Drivstofftype	Elektrisk
Understellsnr.	LFB1FV692N2L15809	Kjøretøygruppe	101
Km.stand.	19028	Bruktimportert	Nei
Farge	Hvit	Registreringsår	2022
Karosseritype	Stasjonsvogn	Registrert første gang	22.12.2022
		Frist for neste EU kontroll	21.12.2026

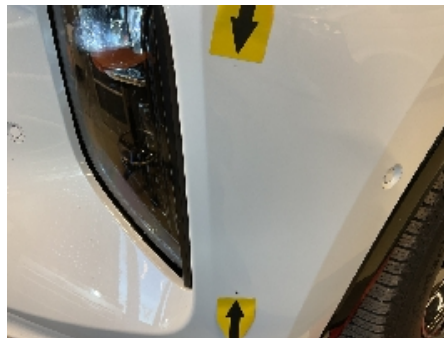
20. Lakk / karosseri utvendig

Ref.Id	Repareres	Resultat	Beskrivelse
17.12	Lys	Krakelert lykteglass	Høyre baklys
17.15		Vann / kondens i lykt:	Høyre baklys
86.11	Lakk / karosseri utvendig	Steinsprut/lakksår	Støtfanger foran, Venstre fordør
