NAF Bruktbiltest

Testdato
06.03.2025

Bilmerke	Volkswagen	Motorstørrelse	1598 cm ³
Modell	PASSAT	Motoreffekt	77 kW
Type	3C	Aksler i drift	1
Registreringsnr.	ZH33194	Drivstofftype	Diesel
Understellsnr.	WVWZZZ3CZCE033852	Kjøretøygruppe	101
Km.stand.	270622	Bruktimportert	Nei
Farge	Grå	Registreringsår	2011
Karosseritype	Stasjonsvogn	Registrert første gang	10.10.2011
		Frist for neste EU kontroll	29.04.2025

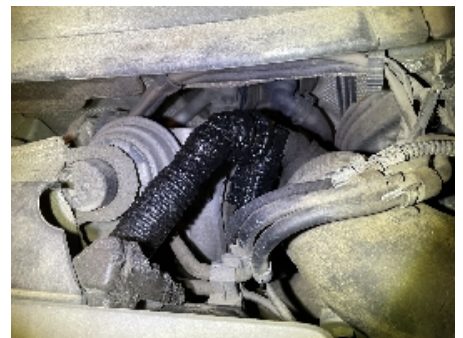
18. Utvendig tilstand motor

20.3	Lyd / lyssignaler	Feil med parkeringssensor:	
23.1	Full systemskann	Det finnes feilkoder, se rapport	
28.1	Utvendig tilstand motor	Oljlekkasje på motor - rengjør før nærmere kontroll

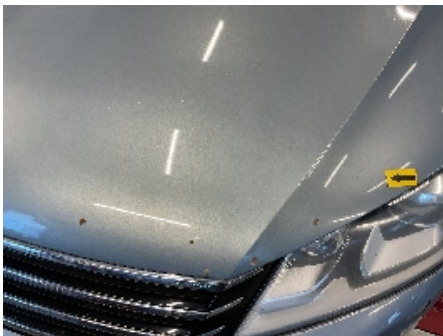
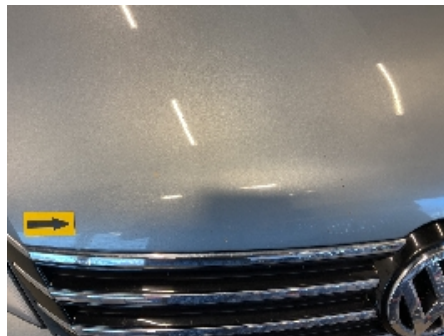
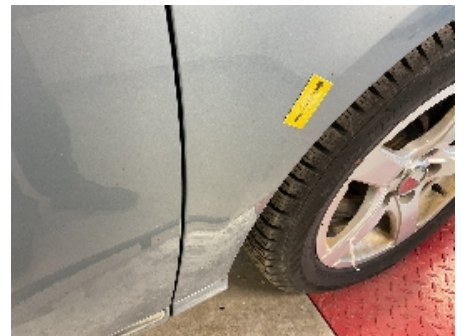
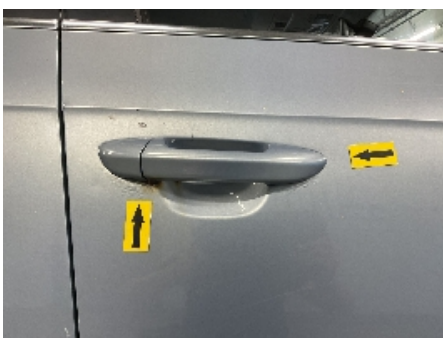
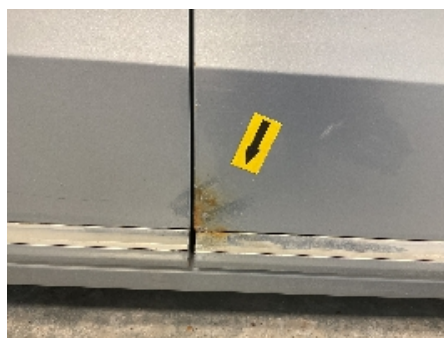
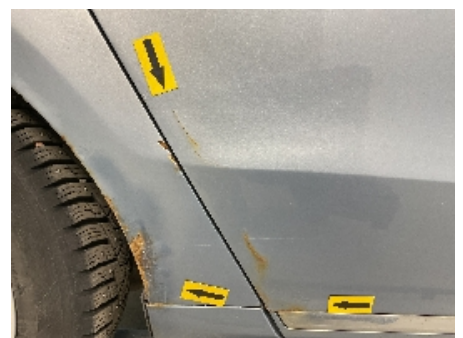
19. Lakk / karosseri utvendig

86.3	Lakk / karosseri utvendig	Skadet:	Høyre forskjerm, Venstre forskjerm, Venstre baksjerm
86.6		Lakkblærer	Venstre fordør, Høyre fordør, Venstre bakdør

86.7		Rust / korrosjon i innvendig kant:	Høyre fordør
86.8		Rustangrep:	Høyre baksjerm, Venstre baksjerm, Høyre bakdør, Venstre bakdør, Venstre fordør, Støtfanger foran, Bakluke, Høyre fordør

86.12		Mangelfull kvalitet på replakkering:	Bakluke, Venstre baksjerm, Høyre baksjerm
97.1	Døråpning	Sår eller skade:	Venstre fordør
97.3		Rust:	Venstre bakdør, Høyre fordør

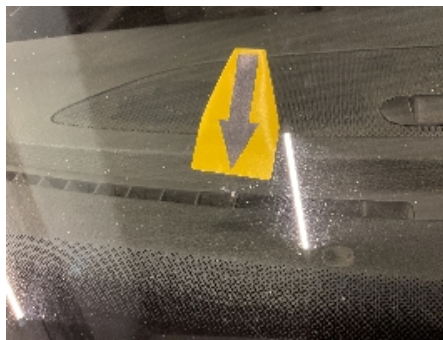
41. Frontrute

76.8	Stabilisator	Feil ved innfesting til ramme / travers:	Høyre foran
81.4	Frontrute	Sprekk i frontrute: <ul style="list-style-type: none">• Reparasjonsmetode: Skift

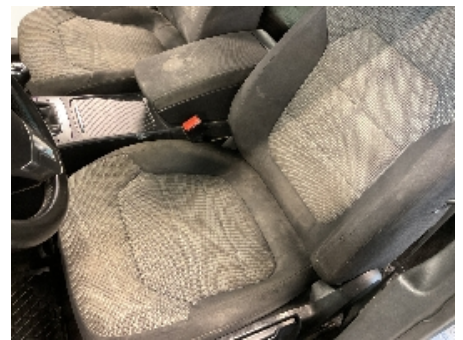
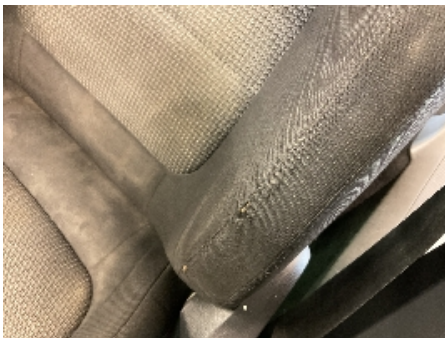
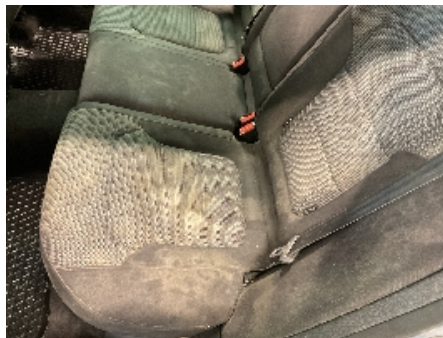
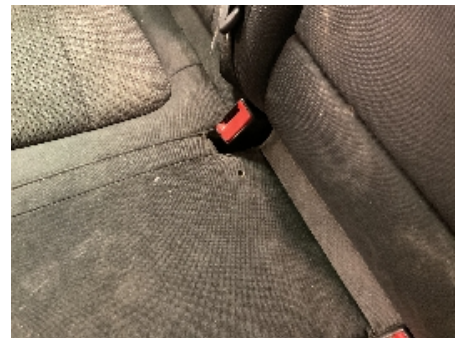
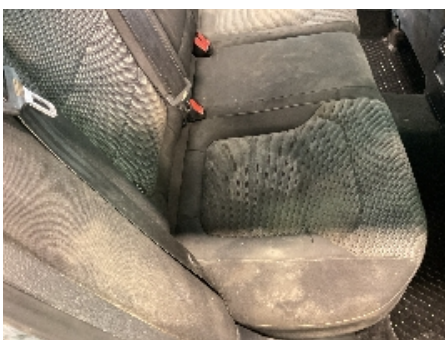
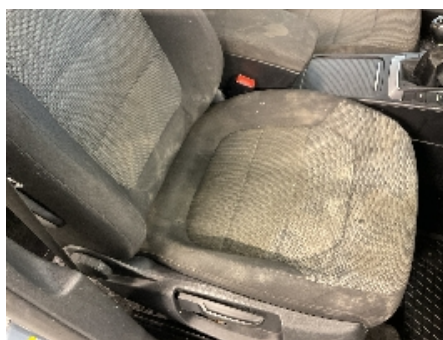
42. Seter

Ref.Id	Repareres	Resultat	Beskrivelse
98.2	Seter	Misfarget/skittent:	Midten bak, Høyre foran, Høyre bak, Venstre bak, Venstre foran
98.3		Hull/rift gjennom setetrekk:	Høyre foran, Midten bak, Venstre foran
103.1	Interiør generelt	Forurensing og/eller ubehagelig lukt	
103.2		Rens utover normal vask og klargjøring

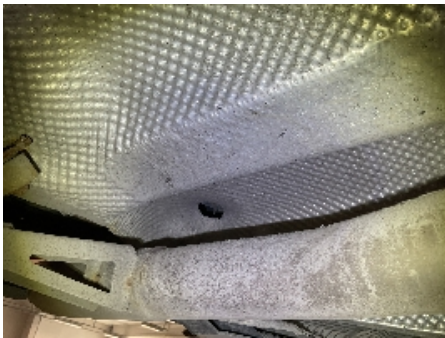
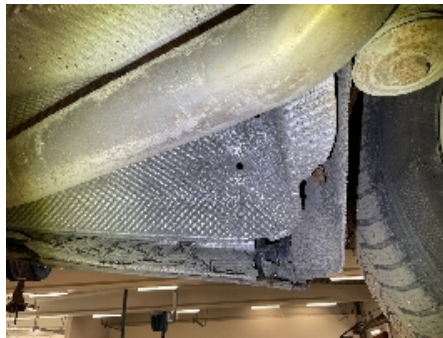
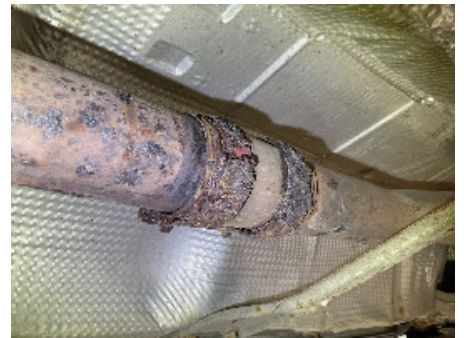
64. Eksosanlegg

28.3		Manglende / skadet deksel under motor	
33.2	Eksosanlegg	Lekkasje:	Midtre eksosrør
33.6		Løst varmedeksel:	Bakre eksosrør
37.3	Registerreim	Det foreligger ingen dokumentasjon på bytte av registerreim iht oppgitt intervall. Nærmere undersøkelse/kontroll anbefales
