NAF Bruktbiltest

Testdato
27.02.2025

Bilmerke	Nissan	Motorstørrelse	cm ³
Modell	e-NV200	Motoreffekt	80 kW
Type	ME0M	Aksler i drift	1
Registreringsnr.	EK52483	Drivstofftype	Elektrisk
Understellsnr.	VSKTAAME0U0517952	Kjøretøygruppe	101
Km.stand.	53102	Bruktimportert	Nei
Farge	Hvit	Registreringsår	2017
Karosseritype	Stasjonsvogn	Registrert første gang	26.09.2017
		Frist for neste EU kontroll	15.11.2024

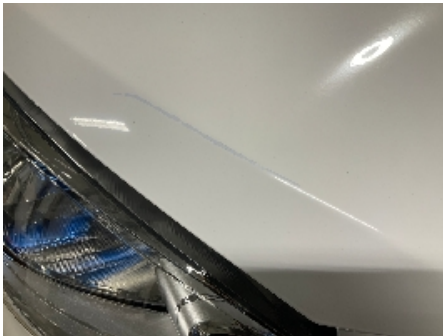
1. Lakk / karosseri utvendig

67.23	Ekstra hjulsett	Vesentlig ripe(r) inn til grunnmaterialet på felg:	1 felg
86.2	Lakk / karosseri utvendig	Lakkriper:	Venstre forskjerm, Venstre fordør, Venstre bakdør, Venstre bakskjerm, Høyre bakskjerm

86.3		Skadet:	Støtfanger foran
86.11		Steinsprut/lakksår	Høyre bakskjerm, Panser, Støtfanger bak, Tak, Bakluke
88.1	Underside	Skadet/løs innerskjerm:	Venstre foran
