NAF Bruktbiltest

Testdato
16.07.2024

Bilmerke	Mercedes-Benz	Motorstørrelse	cm ³
Modell	EQB 300 4MATIC	Motoreffekt	168 kW
Type	6L	Aksler i drift	2
Registreringsnr.	EF74010	Drivstofftype	Elektrisk
Understellsnr.	W1N9M0JB0PN031220	Kjøretøygruppe	101
Km.stand.	31216	Bruktimportert	Nei
Farge	Grå	Registreringsår	2023
		Registrert første gang	27.04.2023

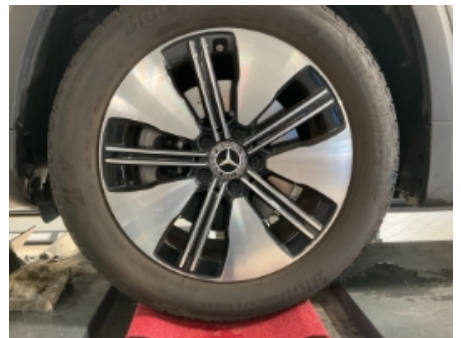
21. Felg

Ref.Id	Opplysning	Resultat	Beskrivelse
4.12	Service/ Dokum.	Bilen har digital servicebok, denne er ikke kontrollert av NAF	
23.5	Full systemskann	Ikke avlest grunnet kommunikasjonsproblemer med styresystemer	
48.5	Oppvarmet bakrute	Ikke funksjonsprøvd grunnet høy utetemperatur	
54.5	Setevarmer	Funksjon av setevarmer ikke kontrollert pga for høy temperatur i luften	
66.10	Felg	Ripe/slitasje på felg	Venstre bak, Høyre foran
67.27	Ekstra hjulsett	Ripe/slitasje	4 felger
69.10	Reservehjul / dekkreparasjonssett	Bilen er ikke utstyrt med reservehjul

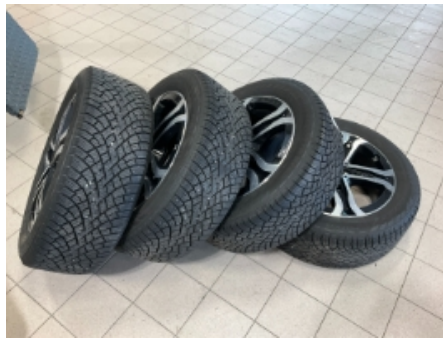
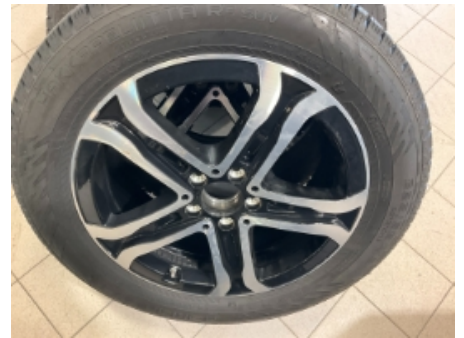
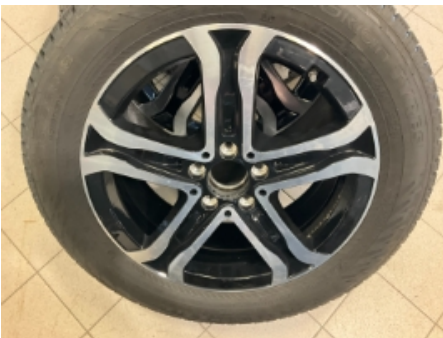
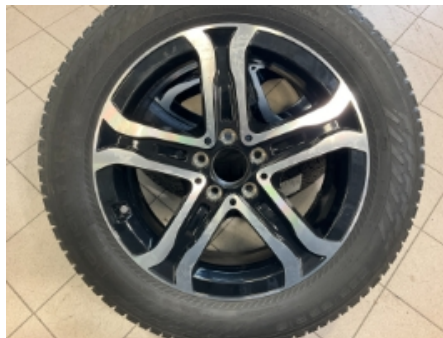
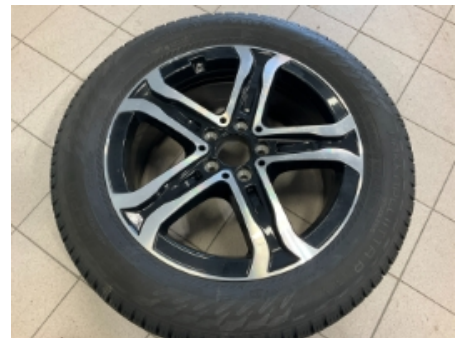
Ref.Id	Punkt	Fråse	Måleverdi
3.1	Nøkler / Utstyr	Antall nøkler:	2 stk
6.1	Bremseskiver		Kontrollert visuelt
9.1	Bremsevirkning		Kontrollert visuelt
50.1	Varmeapparat / klimaanlegg (AC)	Temperatur på luft inn i klimaanlegg	15 °C
50.2		Temperatur på luft ut av klimaanlegg	10 °C
58.1	Tilstand 12 volt batteri		Ikke mulig å måle uten demontering
62.1	Ladekabel elbil/hybrid	Antall ladekabler i bilen:	2 stk
65.1	Dekk	Mønsterdybde VF	6,00 mm
65.2		Mønsterdybde HF	5,00 mm
65.3		Mønsterdybde VB	6,00 mm
65.4		Mønsterdybde HB	5,00 mm
65.5		Bilen er utrustet med:	Sommerdekk
66.1	Felg	Felg montert på bilen:	Lettmetallfelg
67.1	Ekstra hjulsett	Mønsterdybde	7,00 mm
67.2		Mønsterdybde	7,00 mm
67.3		Mønsterdybde	7,00 mm
67.4		Mønsterdybde	7,00 mm
67.5		Ekstra hjulsett er utrustet med:	Piggfrie vinterdekk
67.6		Felg på ekstra hjulsett:	Lettmetallfelg
