NAF Bruktbiltest

Testdato
28.02.2025

Bilmerke	Citroen	Motorstørrelse	1997 cm ³
Modell	JUMPY ou DISPATCH	Motoreffekt	90 kW
Type	V	Aksler i drift	1
Registreringsnr.	KJ33013	Drivstofftype	Diesel
Understellsnr.	VF7VFAHKHHZ074480	Kjøretøygruppe	315
Km.stand.	151962	Bruktimportert	Nei
Farge	Hvit	Registreringsår	2017
Karosseritype	Integrert førerhus	Registrert første gang	29.11.2017
		Frist for neste EU kontroll	03.10.2025

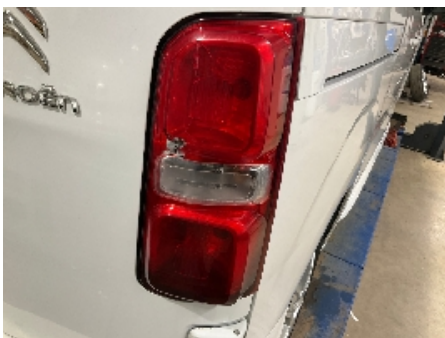
4. Lys

6.10	Bremseskiver	Rust på bremseskive:	Venstre foran, Høyre foran, Høyre bak, Venstre bak
17.11	Lys	Skadet lykteglass:	Midtre bremselys, Høyre baklys
21.17	Varsellamper	* Varsler feil på: motorlampe, ABS og antispinn - feilsøk for nærmere kontroll.

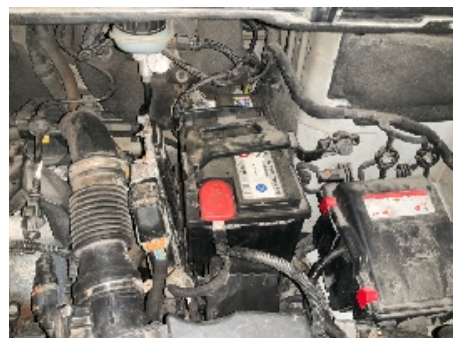
6. Batteri ytre tilstand

57.1	Batteri ytre tilstand	Løst batteri	
58.5	Tilstand 12 volt batteri	Bør lade batteri	
65.7	Dekk	Piggdekk med vesentlig avvik (over 50%) i antall pigger:	Høyre foran, Venstre foran, Høyre bak, Venstre bak

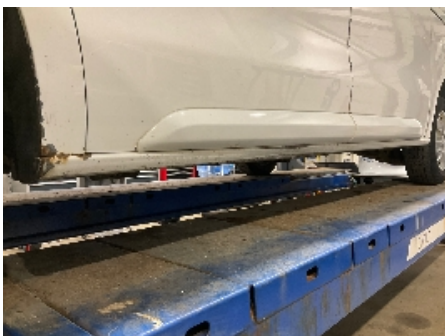
7. Lakk / karosseri utvendig

83.10	Dør-/panseråpner	Slitt dørhengsel:	Høyre bak
86.3	Lakk / karosseri utvendig	Skadet:	Støtfanger bak, Høyre sidekanal, Venstre sidekanal, Støtfanger foran
