# NAF Bruktbiltest

Testdato  
02.01.2025

<b>Bilmerke</b>	BMW	<b>Motorstørrelse</b>	1995 cm <sup>3</sup>
<b>Modell</b>	118D	<b>Motoreffekt</b>	105 kW
<b>Type</b>	1K4	<b>Aksler i drift</b>	1
<b>Registreringsnr.</b>	DP48454	<b>Drivstofftype</b>	Diesel
<b>Understellsnr.</b>	WBAUD71050P450907	<b>Kjøretøygruppe</b>	101
<b>Km.stand.</b>	183320	<b>Bruktimportert</b>	Ja
<b>Farge</b>	Svart	<b>Registreringsår</b>	2011
<b>Karosseritype</b>	Stasjonsvogn	<b>Registrert første gang</b>	20.04.2011
		<b>Frist for neste EU kontroll</b>	29.09.2025

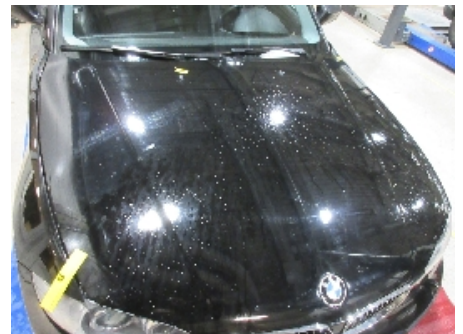
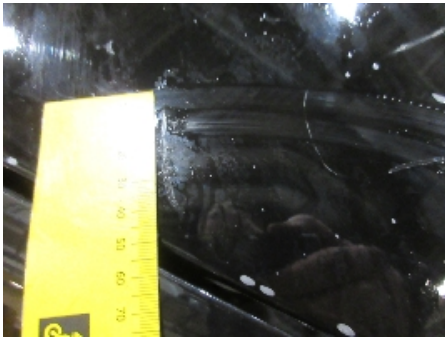
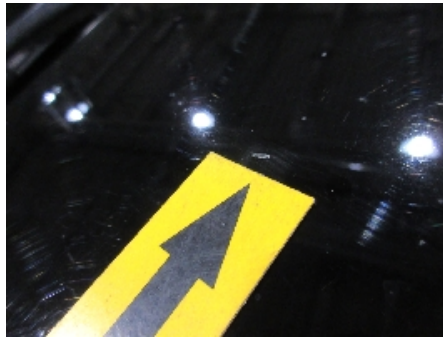
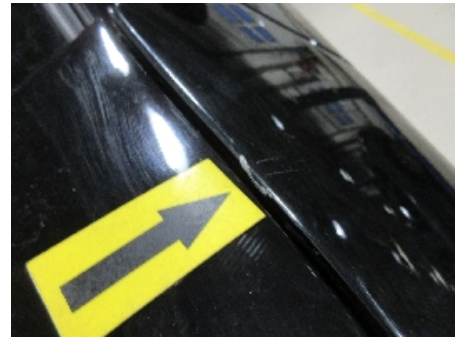
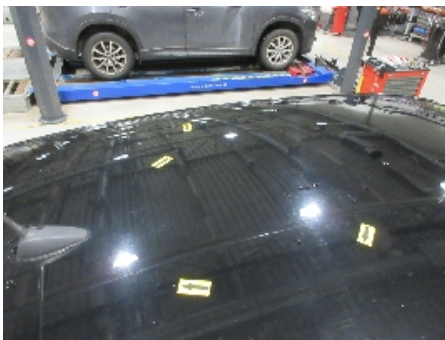
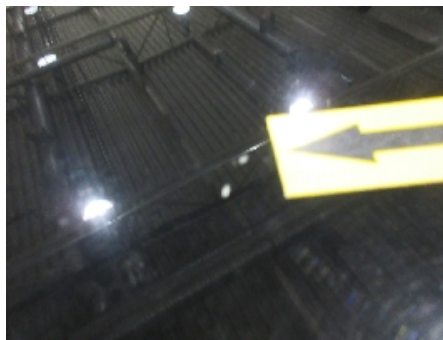
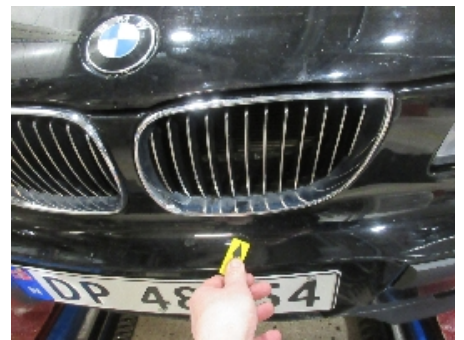
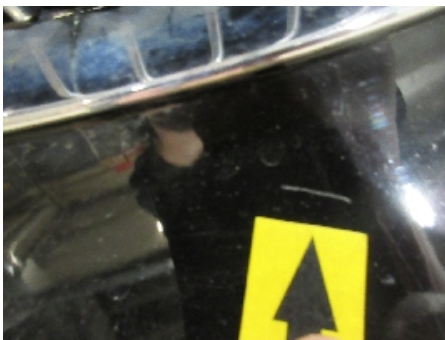
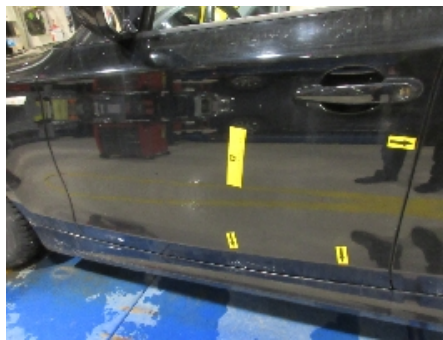
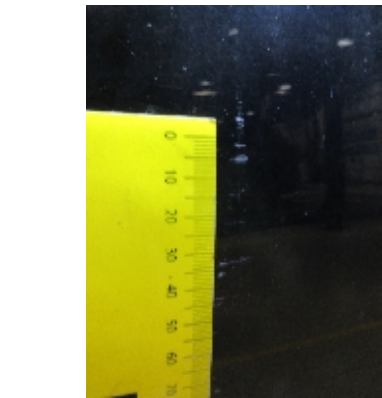
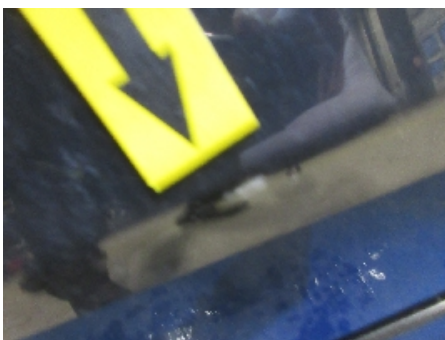
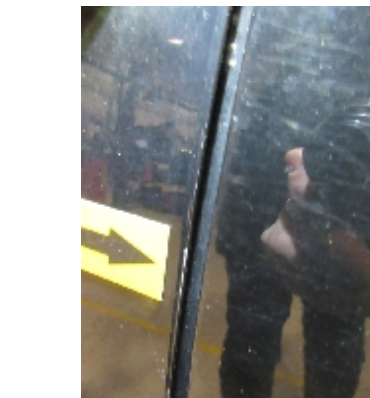
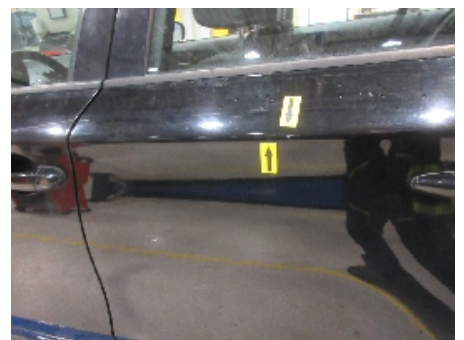
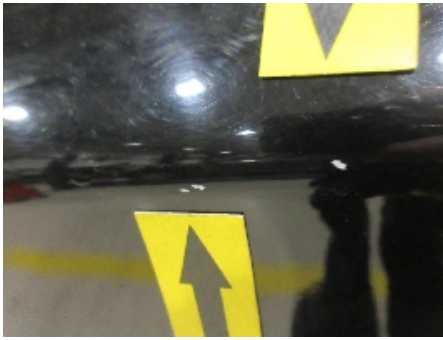
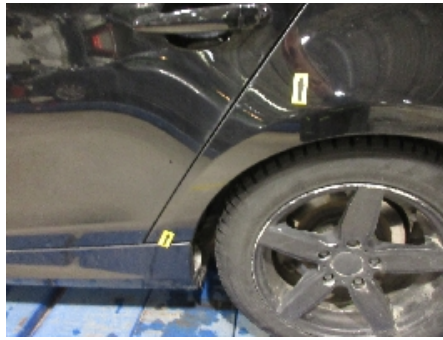
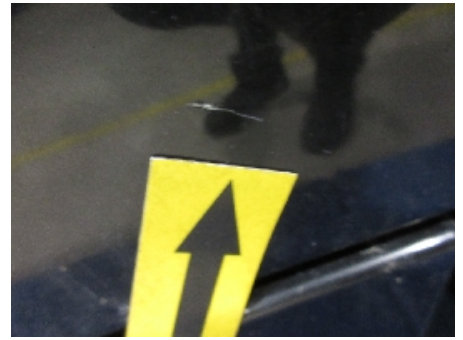
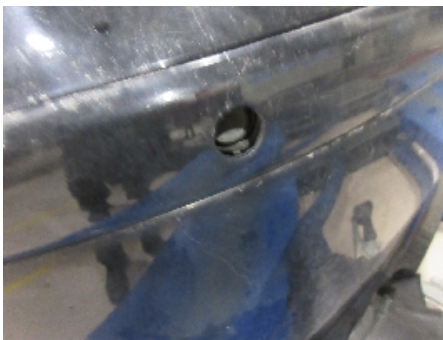
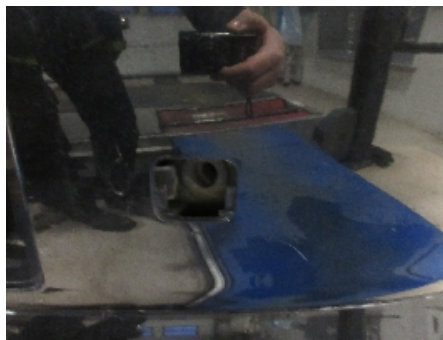
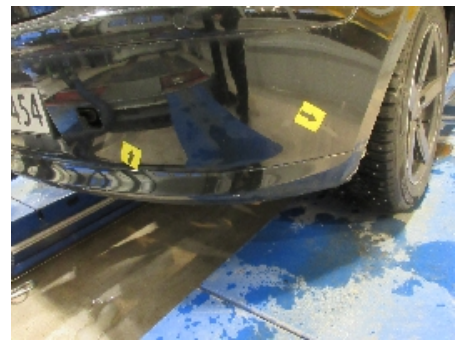
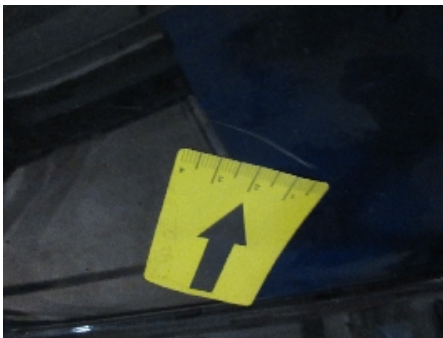
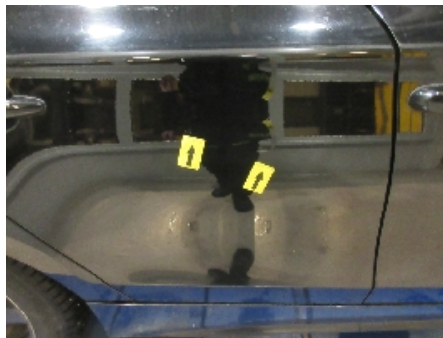
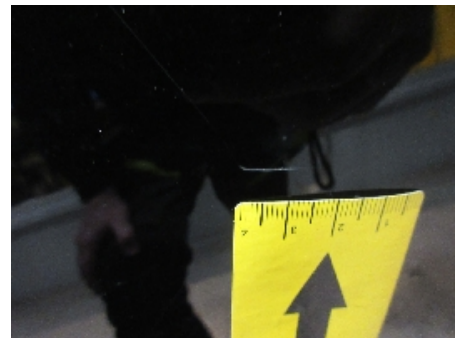
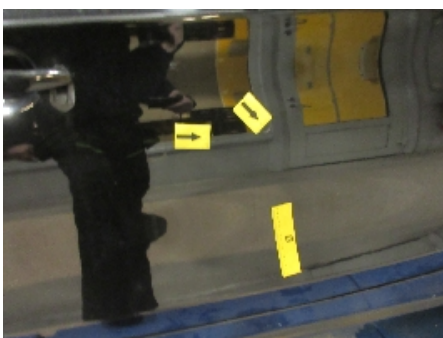
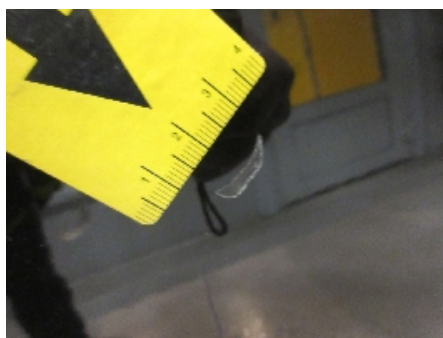
83.15		* Bakluke lar seg ikke åpne fra utsiden	
86.2	Lakk / karosseri utvendig	Lakkriper:	Høyre sidekanal, Støtfanger bak, Venstre bakskjerm, Høyre fordør, Venstre fordør, Støtfanger foran, Panser, Venstre bakdør, Høyre bakdør

86.11		Steinsprut/lakksår	Tak, Panser, Venstre forskjerm, Venstre fordør, Høyre fordør
86.15		* Deksel over slepefeste bak mangler. deksel over sensor venstre side bak mangler. Sensor løs

86.16	Lakk / karosseri utvendig	Lakkriper:	Hele karosseriet
86.18		Småbulker:	Høyre fordør
93.5	Taktrekk	Skittent taktrekk	
96.5	Dørtrekk	Skittent/misfarget dørtrekk	Høyre bakkdør, Venstre bakkdør, Høyre fordør, Venstre fordør

12. Lakk / karosseri utvendig

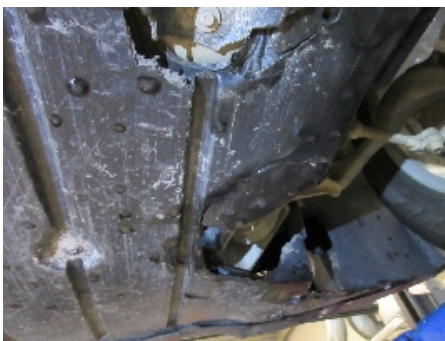
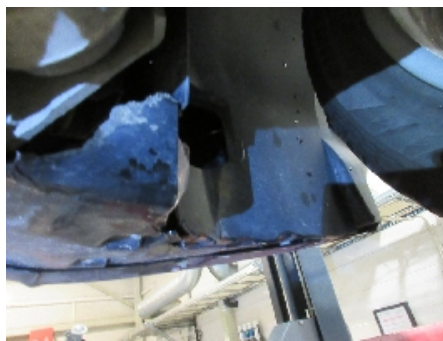
88.11	Underside	* Skvettlapp høyre side foran mangler	
96.1	Dørtrekk	Hull/rift/flenge i dørtrekk:	Høyre fordør
96.3		* Ripper i dørhåndtak VBD og HBD	
97.1	Døråpning	Sår eller skade:	Venstre bakdør, Høyre bakdør

40. Underside

41. Underside

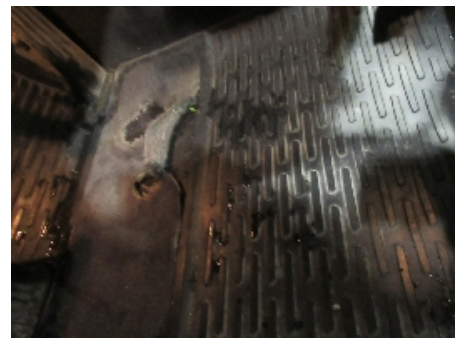
97.4		* Ripper	
98.2	Seter	Misfarget/skittent:	Høyre foran, Venstre bak, Venstre foran, Midten bak, Høyre bak
100.1	Gulvmatter/-teppe	Gulvmatte skadet eller mangler:	Venstre foran

100.4		Skittent/misfarget gulvteppe:	Venstre bak, Midten bak, Høyre foran, Høyre bak, Venstre foran
103.1	Interiør generelt	Forurensing og/eller ubehagelig lukt

45. Gulmatter/-teppe

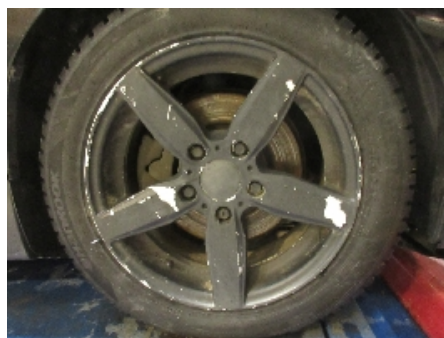
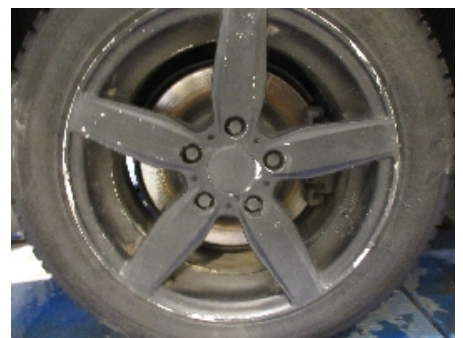
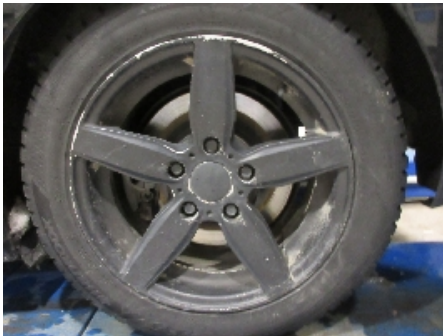
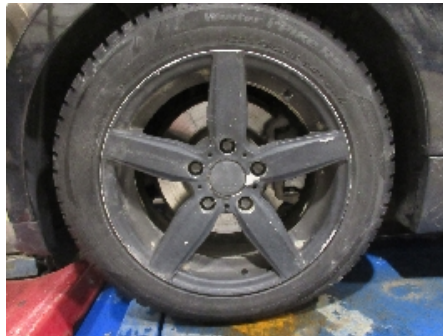
65.20	Dekk	Piggdekk med slitte og/eller lite pigger	Venstre foran, Venstre bak, Høyre bak, Høyre foran
65.24		* Slitte pigger	
66.13	Felg	* Lakkflassing på felger

67.32	Ekstra hjulsett	* Lakkflassing på felger	
75.11	Støtdempere	Svetting fra støtdemper	Høyre foran
81.9	Frontrute	Noe steinsprut	
82.17	Siderute/bakrute	Enkelte slitasjeriper på bakrute etter bruk av bakrutevisker

59. Felg
