NAF Bruktbiltest

Testdato
10.01.2025

| Bilmerke | BMW | Motorstørrelse | 1995 cm ³ |
| Modell | 520D | Motoreffekt | 120 kW |

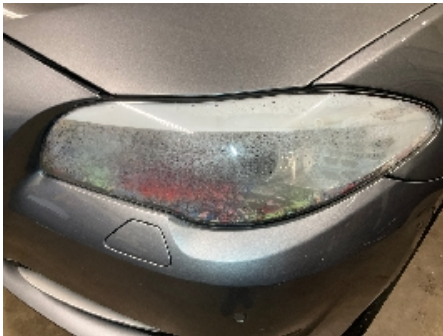
1. Lys

| Ref.Id | Repareres | Resultat | Beskrivelse |
|---|---|--|--|
| 17.11 | Lys | Skadet lykteglass: | Høyre nærlys |
| 17.15 | | Vann / kondens i lykt: | Venstre nærlys |

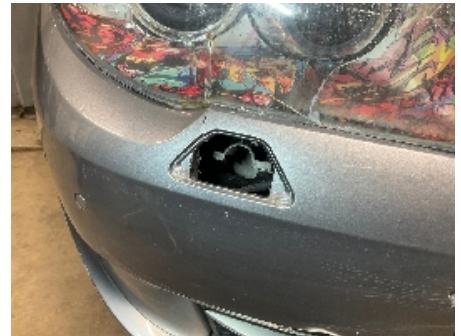
3. Lyktespyler / Visker

| Ref.Id | Repareres | Resultat | Beskrivelse |
|---|---|--|--|
| 52.4 | Lyktespyler / Visker | Manglende eller skadet deksel: | Høyre side |
| 52.5 | | * Høyre lyktespyler - mangler | |

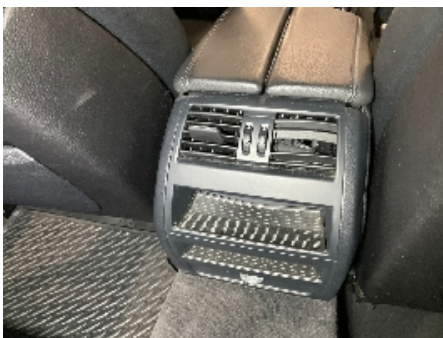
4. Luftdyse kupé

| Ref.Id | Repareres | Resultat | Beskrivelse |
|---|---|--|--|
| 92.1 | Luftdyse kupé | Luftdyse skadet: | Midten bak, Midten foran |

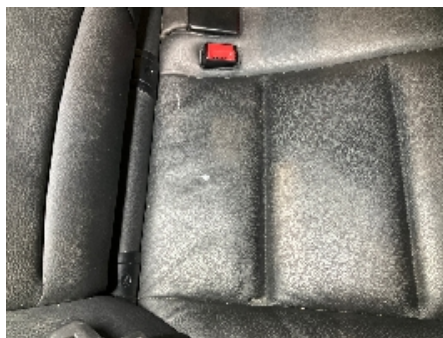
5. Seter

| Ref.Id | Repareres | Resultat | Beskrivelse |
|---|---|--|--|
| 98.2 | Seter | Misfarget/skittent: | Høyre bak |

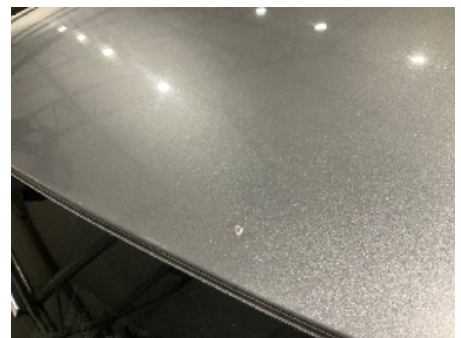
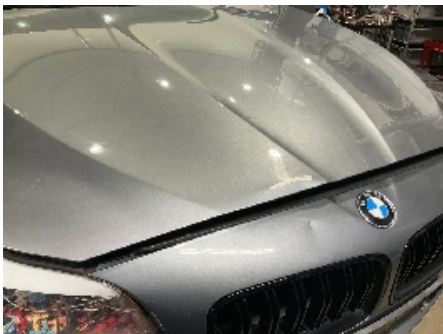
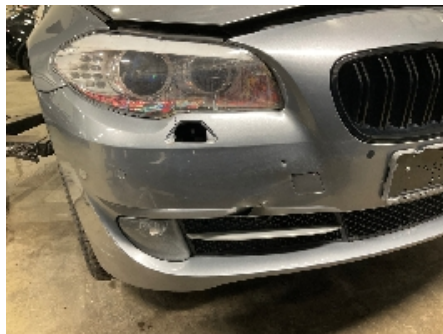
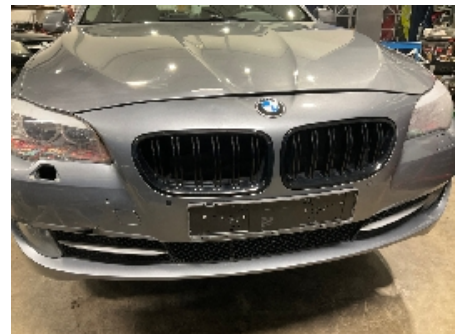
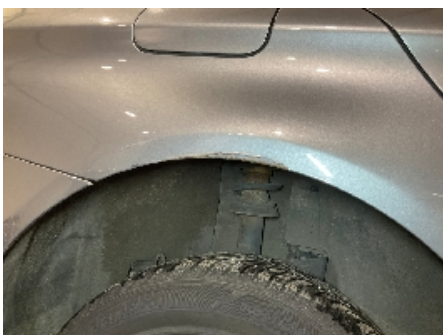
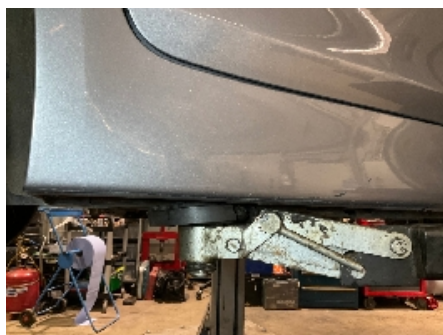
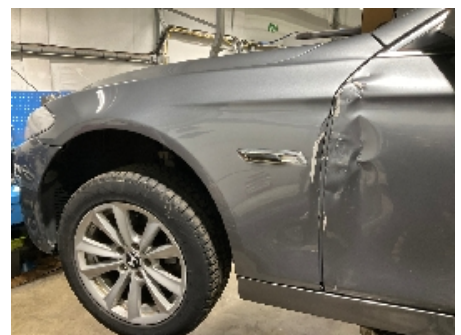
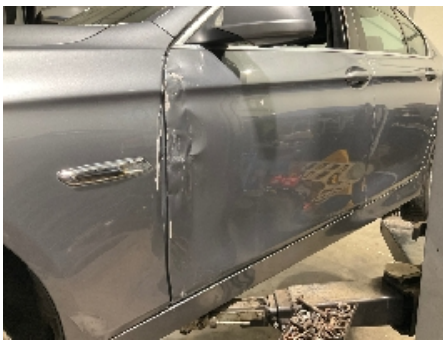
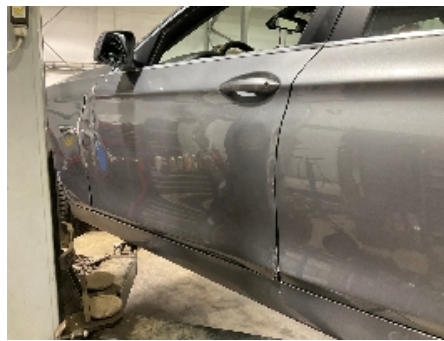
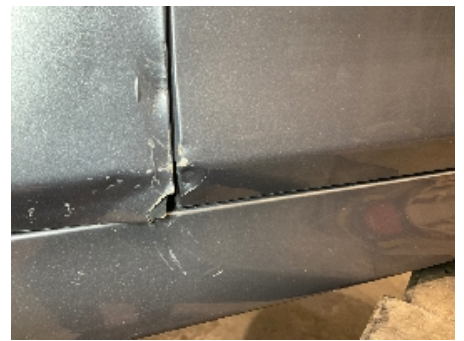
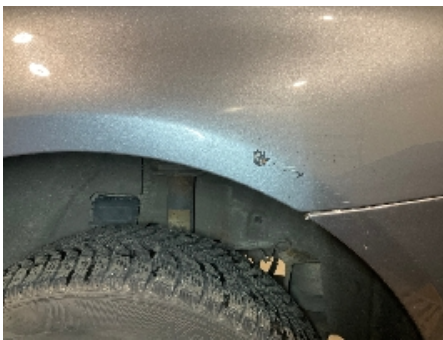
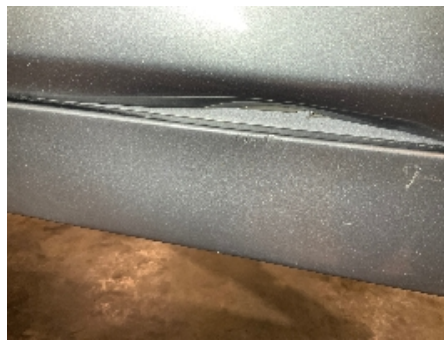
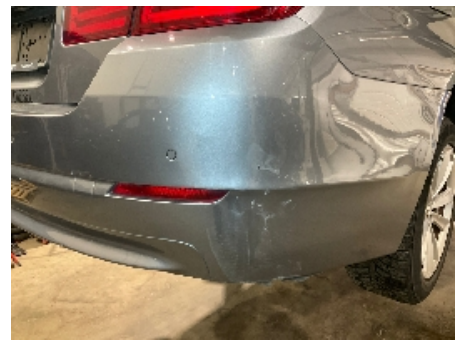
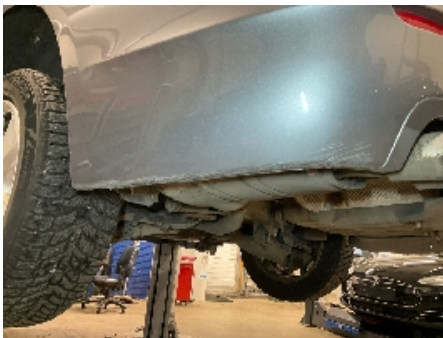
| Ref.Id | Repareres | Resultat | Beskrivelse |
|---|---|--|--|
| 86.2 | Lakk / karosseri utvendig | Lakkriper: | Høyre sidekanal, Støtfanger bak |

| Ref.Id | Repareres | Resultat | Beskrivelse |
|---|---|--|--|
| 86.3 | | Skadet: | Støtfanger bak, Panser, Støtfanger foran, Venstre forskjerm, Venstre fordør |
| 86.11 | | Steinsprut/lakksår | Høyre bakskjerm, Venstre bakskjerm, Venstre sidekanal, Venstre bakdør, Venstre fordør, Venstre forskjerm, Tak, Støtfanger bak, Høyre sidekanal |
| 86.14 | | Mangelfull oppretting/tilpasning | Venstre forskjerm, Støtfanger foran, Panser, Venstre fordør |
| 86.15 | | * Bilen har en skade i fronten, forbehold om mer ukjente feil og mangler ved demontering av fronten og venstre sideskjørt å venstre fordør | |

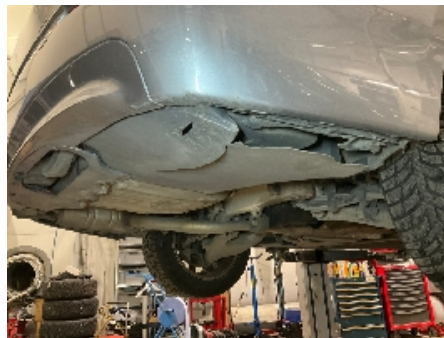
**20. Underside**

| Ref.Id | Repareres | Resultat | Beskrivelse |
|---|---|--|--|
| 88.2 | Underside | Skadet/løst plastdeksel: | Høyre bak, Venstre foran, Høyre side midten, Venstre side midten |
| 88.4 | | Skade i frontbjelke/radiatorbjelke | |
| 88.6 | | Skade på radiatorfester/indre front | |
