NAF Bruktbiltest

Testdato
18.02.2025

Bilmerke	BMW	Motorstørrelse	1997 cm ³
Modell	328i	Motoreffekt	180 kW
Type	3L	Aksler i drift	1
Registreringsnr.	ZZ24162	Drivstofftype	Bensin
Understellsnr.	WBA3A51040J537936	Kjøretøygruppe	101
Km.stand.	181955	Bruktimportert	Ja
Farge	Svart	Registreringsår	2012
Karosseritype	Sedan	Registrert første gang	26.09.2012
		Frist for neste EU kontroll	18.03.2026

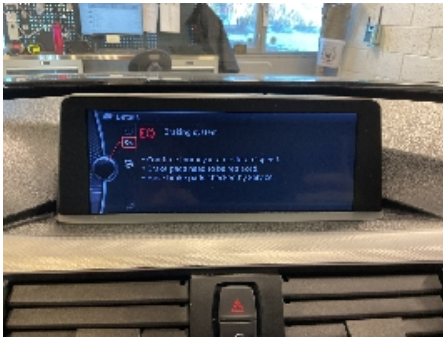
13. Varsellamper

17.1	Lys	Virker ikke:	Høyre tåkelys, Høyre bremselys
17.12		Krakelert lykteglass	Venstre nærlys, Høyre nærlys
21.7	Varsellamper	Varsellampe for bremsesystemet lyser

21.17		* Varsellampe for Chassis lyser. Varsellampe for drivsystem lyser. Varsellampe for 12V lyser.	
22.3	Varsellamper utvidet	Varsellampe for OBD (Motorlampe) lyser

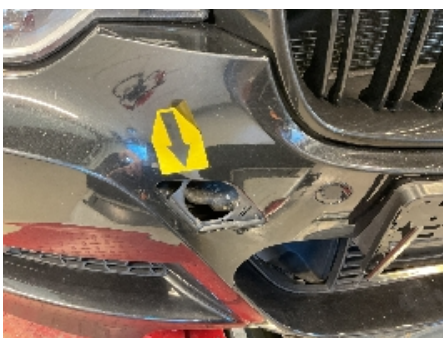
22. Lakk / karosseri utvendig

65.11	Dekk	Dekk er skjevlitt:	Venstre bak, Høyre bak
67.17	Ekstra hjulsett	Ekstra hjulsett mangler	
86.2	Lakk / karosseri utvendig	Lakkriper:	Panser, Tak

86.3		Skadet:	Høyre baksjerm, Tak
86.6		Lakkblærer	Tak
86.8		Rustangrep:	Venstre forskjerm, Høyre forskjerm
86.15		* Mangler deksel til taueskrokk	
87.7	Utvendig speil	Innfelling av speil virker ikke:	Venstre side, Høyre side
Ref.Id	Opplysning	Resultat	Beskrivelse

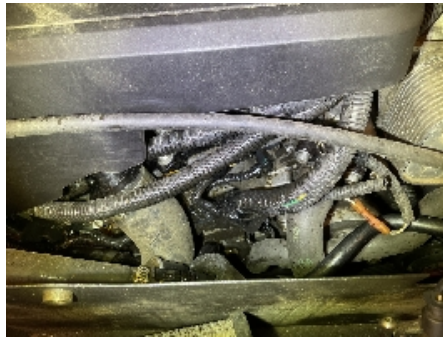
38. Utvendig tilstand motor

27.4	Motor virkemåte	Unormal motorgange/vibrasjon	
28.1	Utvendig tilstand motor	Oljelekkasje på motor - rengjør før nærmere kontroll	
28.2		Drivstofflekkasje i motorrom ved:

10.3	Bremsevæsknivå	Bremsevæskebeholder ikke tilgjengelig for kontroll	
17.29	Lys	Krakerert lykteglass	Venstre baklys, Høyre baklys
28.11	Utvendig tilstand motor	* Løst deksel motorrom

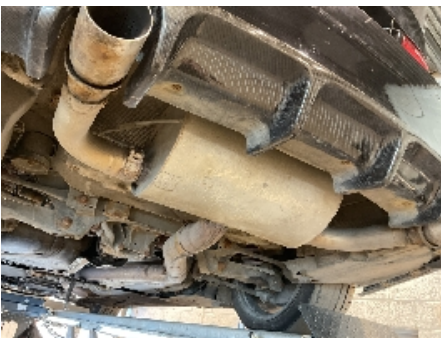
64. Eksosanlegg

33.12	Eksosanlegg	* Uoriginalt eksos anlegg	
40.4	Girkasse (automatisk)	Oljelekkasje	
47.1	Elektrisk vindusheis	Vindusheis virker ikke.	Venstre bakdør, Høyre bakdør

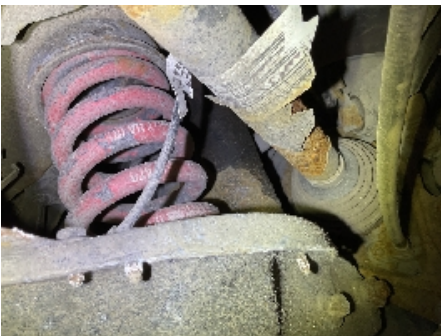
67. Støtdempere

75.11	Støtdempere	Svetting fra støtdemper	Venstre bak
77.11	Fjærer / fjærbein	Senkesett er montert og anmerket i vognkort	
81.9	Frontrute	Noe steinsprut
