NAF Bruktbiltest

Testdato
08.05.2024

Bilmerke	BMW	Motorstørrelse	2993 cm ³
Modell	530d xDrive	Motoreffekt	190 kW
Type	5K	Aksler i drift	2
Registreringsnr.	HK16313	Drivstofftype	Diesel
Understellsnr.	WBA5K31030G796487	Kjøretøygruppe	101
Km.stand.	171439	Bruktimportert	Ja
Farge	Grå	Registreringsår	2016
		Registrert første gang	22.11.2016

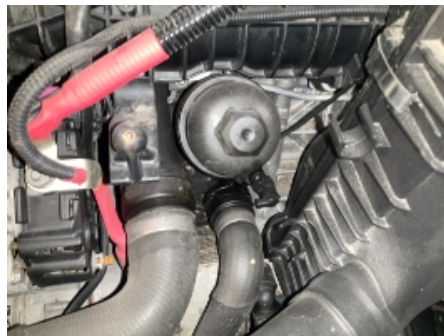
20. Utvendig tilstand motor

28.7	Utvendig tilstand motor	Oljesvetting	
29.12	Oljenivå motor	Bilen er ikke utstyrt med peilepinne, oljenivå er ikke kontrollert	
43.8	Mellomaksel	Ikke tilgjengelig for kontroll

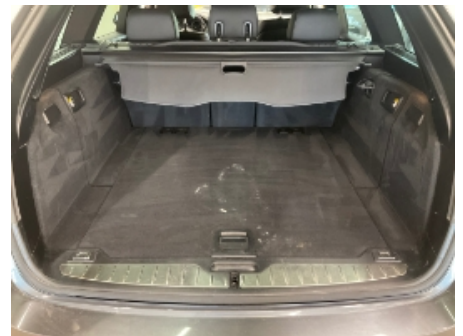
21. Laste-/bagasjerom

97.8	Døråpning	* Skadet gummipakning VF	
100.6	Gulvmatter/-teppe	Små skader i gulvteppe:	Venstre foran
102.7	Laste-/bagasjerom	Småskader i gulvteppe
