NAF Test Eierskifte

Testdato
31.01.2025

Bilmerke	Volkswagen	Motorstørrelse	cm ³
Modell	GOLF	Motoreffekt	100 kW
Type	AU	Aksler i drift	1
Registreringsnr.	EK53991	Drivstofftype	Elektrisk
Understellsnr.	WVWZZZAUZJW902161	Kjøretøygruppe	101
Km.stand.	148064	Bruktimportert	Nei
Farge	Svart	Registreringsår	2017
Karosseritype	Stasjonsvogn	Registrert første gang	18.09.2017
		Frist for neste EU kontroll	17.05.2026

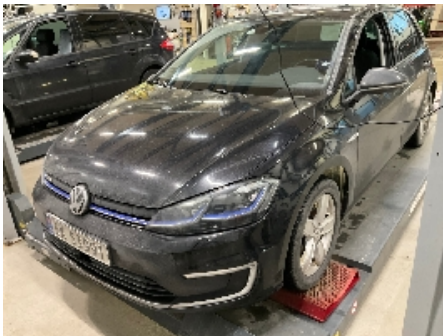
1. Lakk / karosseri utvendig.

51.5	Døråpning.	Sår eller skade:	
66.16	Lakk / karosseri utvendig.	Steinsprut:	Støtfanger foran, Panser, Tak
66.19		Diverse småbulker/lakkriper	
66.21		Diverse lakkrust

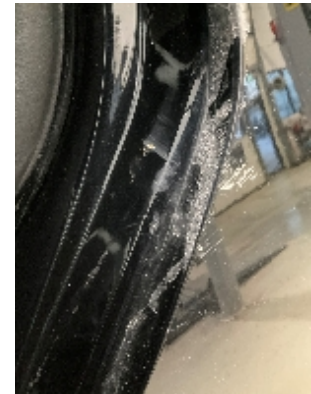
3. Døråpning.

Ref.Id	Repareres	Resultat	Beskrivelse
36.1	Full systemskann.	Diagnoseavlesing ligger i testrapport	
36.2		Det finnes feilkoder, se rapport	
43.4	Batteri 12 volt.	Bør lade batteri	
51.1	Døråpning.	Sår eller skade:	Venstre bakdør
58.1	Ladekontakt elbil/hybrid.	Feil med utløser for ladeluke	
65.2	Reservehjul / dekkreparasjonssett.	Dekkreparasjonssett, holdbarhetsdato har utløpt	
66.8	Lakk / karosseri utvendig.	Rustangrep:	Venstre bakskjerm, Høyre bakskjerm, Høyre sidekanal
66.10		Lakkblerer	Venstre sidekanal, Høyre sidekanal
67.1	Vognbunn/understell.	Skadet/løst plastdeksel:	Midten foran
67.4		Skadet/løs innerskjerm:	Høyre foran
89.11	Bremsekive/klosser utvendig	Rust på bremseskive:	Venstre foran, Venstre bak, Høyre bak, Høyre foran

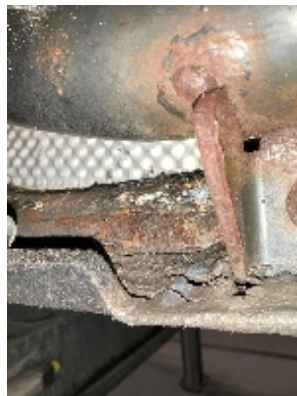
8. Utv. tilstand
fremdriftsbatteri elbil/hybrid.

81.9	Utv. tilstand fremdriftsbatteri elbil/hybrid.	* Rustangrep	
84.8	Travers.	* Rustangrep travers foran	
91.20	Dekk.	Noe skjevslitt dekk	
93.14	Ekstra hjulsett..	Dekk er skjevslitt: 2 dekk

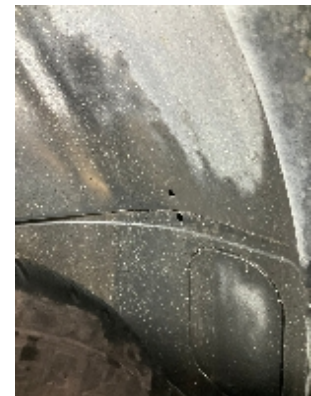
9. Vognbunn/understell.

66.28		Bilen er delvis omlakkert:	
66.32		Vanskelig å vurdere fordi bilen er:	skitten
67.12	Vognbunn/understell.	Stedvis rustdannelse i vognbunn/understell
