# NAF Bruktbiltest

Testdato  
04.07.2024

<b>Bilmerke</b>	Mercedes-Benz	<b>Motorstørrelse</b>	5461 cm <sup>3</sup>
<b>Modell</b>	AMG G 63	<b>Motoreffekt</b>	420 kW
<b>Type</b>	463	<b>Aksler i drift</b>	2
<b>Registreringsnr.</b>	BT59068	<b>Drivstofftype</b>	Bensin
<b>Understellsnr.</b>	WDB4632721X243385	<b>Kjøretøygruppe</b>	315
<b>Km.stand.</b>	40516	<b>Bruktimportert</b>	Ja
<b>Farge</b>	Svart	<b>Registreringsår</b>	2015
		<b>Registrert første gang</b>	23.09.2015

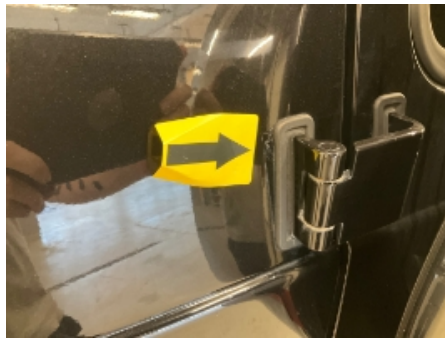
86.17	Lakk / karosseri utvendig	Diverse småbulker/lakkriper	
86.21		Små lakkblærer:	Bakluke

29. Lakk / karosseri utvendig
