NAF Bruktbiltest

Testdato
16.05.2024

Bilmerke	KIA	Motorstørrelse	1580 cm ³
Modell	Ceed	Motoreffekt	77 kW
Type	CD	Aksler i drift	1
Registreringsnr.	DR95751	Drivstofftype	Bensin
Understellsnr.	U5YH581AGML015066	Kjøretøygruppe	101
Km.stand.	30103	Bruktimportert	Nei
Farge	Hvit	Registreringsår	2021
		Registrert første gang	25.06.2021

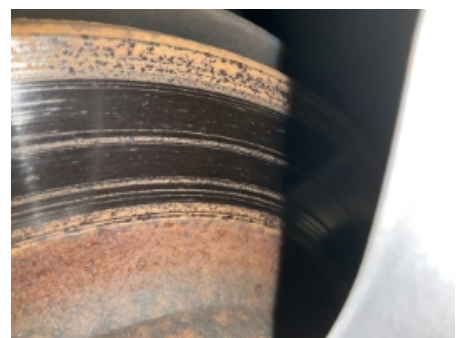
24. Bremseskiver

Ref.Id	Opplysning	Resultat	Beskrivelse
6.17	Bremseskiver	Overflaterust eller mindre enn 50% av overflaten rustet	Begge sider bak
23.5	Full systemskann	Ikke avlest grunnet kommunikasjonsproblemer med styresystemer	
67.29	Ekstra hjulsett	Ikke tilgjengelig for kontroll	
86.16	Lakk / karosseri utvendig	Lakkriper:	Bakluke, Høyre bakdør, Høyre bakskjerm, Støtfanger bak
86.19		Bulk(er)	Høyre fordør

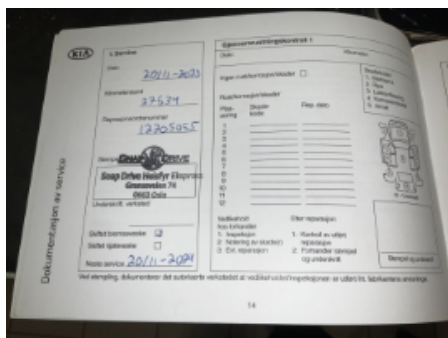
37. Service/ Dokum.

Ref.Id	Repareres	Resultat	Beskrivelse
4.5	Service/ Dokum.	Siste service er utført, men en eller flere andre er ikke utført etter avtalt intervall
