NAF Bruktbiltest

Testdato
06.03.2025

| Modell | Proace City | Motoreffekt | 96 kW |
| Registreringsnr. | SX22168 | Drivstofftype | Diesel |

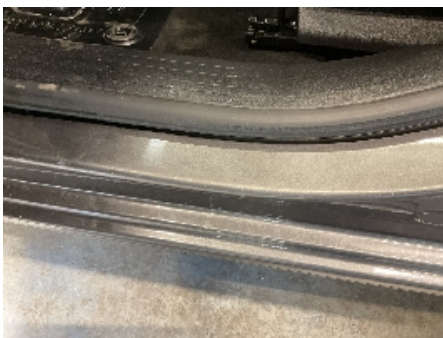
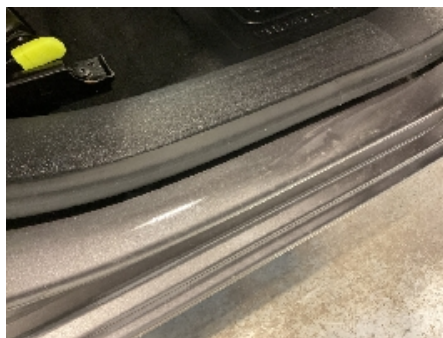
| Ref.Id | Opplysning | Resultat | Beskrivelse |
|---|---|---|---|
| 97.5 | Døråpning | Sår eller skade: | Venstre fordør, Høyre fordør |

22. Døråpning

23. Døråpning

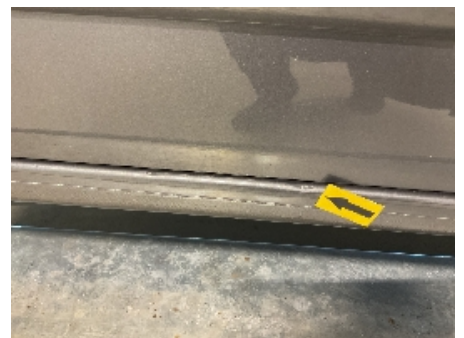
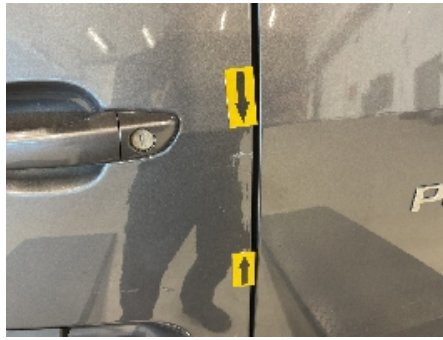
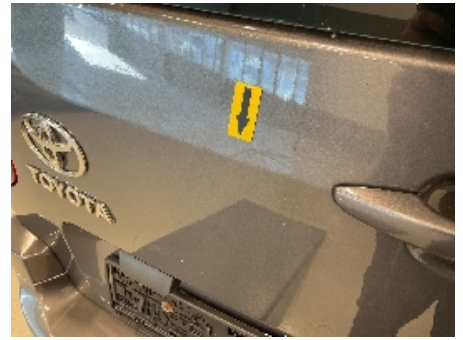
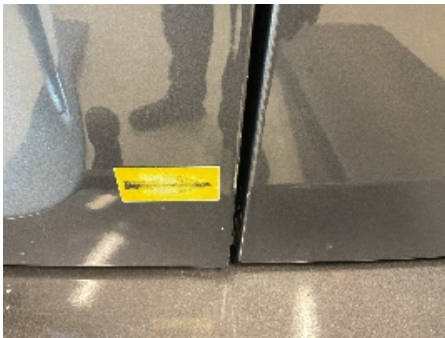
| Ref.Id | Repareres | Resultat | Beskrivelse |
|---|---|--|---|
| 86.2 | Lakk / karosseri utvendig | Lakkriper: | Støtfanger bak |
| 86.3 | | Skadet: | Bakluke, Høyre sidekanal |

| Ref.Id | Opplysning | Resultat | Beskrivelse |
|---|---|---|---|
| 86.17 | Lakk / karosseri utvendig | Diverse småbulker/lakkriper | |

24. Lakk / karosseri utvendig

25. Lakk / karosseri utvendig

26. Lakk / karosseri utvendig

27. Lakk / karosseri utvendig

28. Lakk / karosseri utvendig

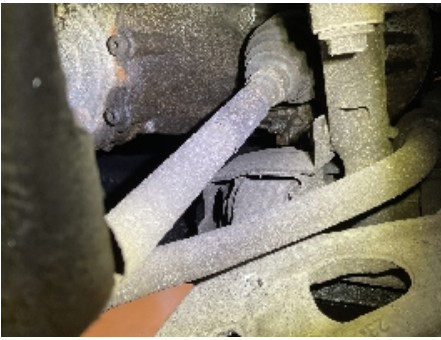
| Ref.Id | Opplysning | Resultat | Beskrivelse |
|---|---|---|---|
| 28.7 | Utvendig tilstand motor | Oljesvetting | |

37. Utvendig tilstand motor
