NAF Test ved salg

Testdato
04.07.2024

Bilmerke	Ford	Motorstørrelse	1997 cm ³
Modell	S-MAX	Motoreffekt	85 kW
Type	5L	Aksler i drift	1
Registreringsnr.	DN50081	Drivstofftype	Diesel
Understellsnr.	WF0SXXGBWSAP59214	Kjøretøygruppe	101
Km.stand.	234819	Bruktimportert	Nei
Farge	Svart	Registreringsår	2010
		Registrert første gang	21.10.2010

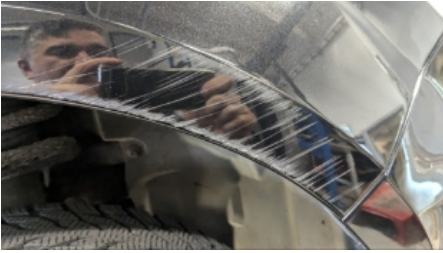
1. Lakk / karosseri utvendig

Ref.Id	Repareres	Resultat	Beskrivelse
1.8	Kjøreegenskaper	Vibrasjoner i drivverk / hjuloppheng	
3.1	Service/ Dokum.	Serviceokumentasjon mangler	
34.3	Registerreim	Det foreligger ingen dokumentasjon på bytte av registerreim iht oppgitt intervall. Nærmere undersøkelse/kontroll anbefales	
56.4	Tilhengerkontakt	Løs	
81.2	Lakk / karosseri utvendig	Lakkriper:	Høyre forskjerm
81.8		Rustangrep:	Venstre fordør, Venstre baksjerm, Høyre baksjerm
81.11		Steinsprut/lakksår	Panser
100.2	Varseltrekant	Mangler.	
101.1	Refleksvest	Refleksvest mangler

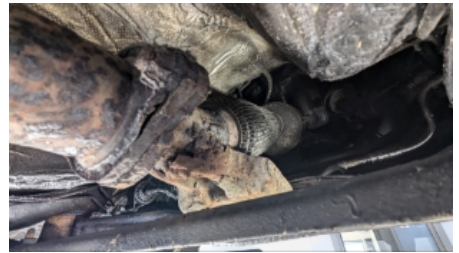
6. Eksosanlegg

Ref.Id	Opplysning	Resultat	Beskrivelse
5.15	Bremeskiver	Bremeskivetykkelse er fortsatt innenfor fabrikantens toleranser, men nærmer seg minimums tykkelse	Venstre foran, Venstre bak, Høyre bak, Høyre foran
20.4	Full systemskann	Det finnes feilkoder, se rapport	
30.13	Eksosanlegg	Betydelig rust i eksosanlegg	
63.10	Felg	Ripe/slitasje på felg	
64.11	Reservehjul / dekkreparasjonssett	Ikke tilgjengelig for kontroll	
69.5	Styrestag/ledd	* det er små slakke i styreledd venstre side.
