NAF Bruktbiltest

Testdato
10.03.2025

Bilmerke	Toyota	Motorstørrelse	2494 cm ³
Modell	Hilux 4WD	Motoreffekt	106 kW
Type	N2(EU.TSAM)	Aksler i drift	2
Registreringsnr.	SV61973	Drivstofftype	Diesel
Understellsnr.	AHTFR29G407045092	Kjøretøygruppe	315
Km.stand.	166373	Bruktimportert	Nei
Farge	Hvit	Registreringsår	2015
Karosseritype	Separat førerhus	Registrert første gang	28.05.2015
		Frist for neste EU kontroll	10.04.2025

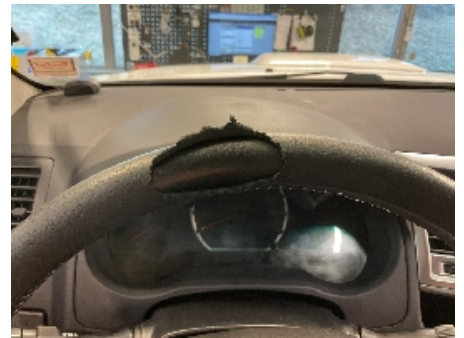
18. Ratt, rattaksel, ledd

58.5	Tilstand 12 volt batteri	Bør lade batteri	
71.6	Ratt, rattaksel, ledd	Løs / slitt rattpolstring	
77.1	Fjærer / fjærbein	Brudd:	Høyre bak
86.3	Lakk / karosseri utvendig	Skadet:	Støtfanger foran, Venstre bakkdør, Støtfanger bak, Bakluke, Høyre fordør, Venstre bakskjerm

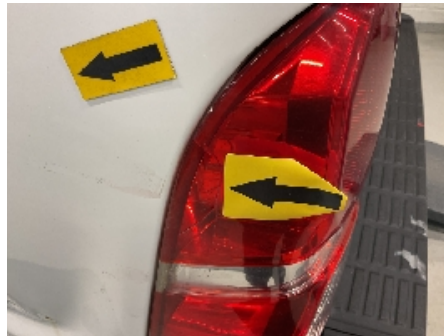
20. Lys

6.7	Bremsekiver	Bremsekivetykkelse er under fabrikantens minimumsmål	Venstre foran, Høyre foran
17.1	Lys	Virker ikke:	Høyre nærlys
17.11		Skadet lykteglass:	Venstre baklys

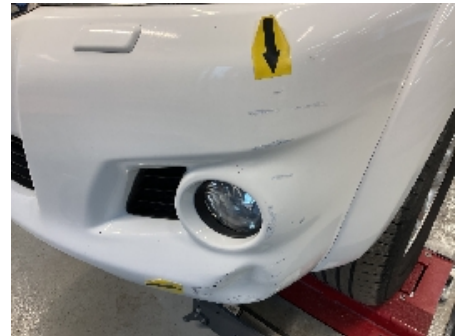
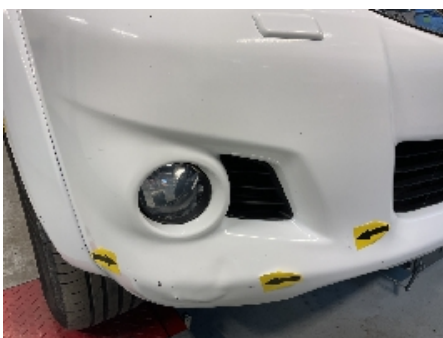
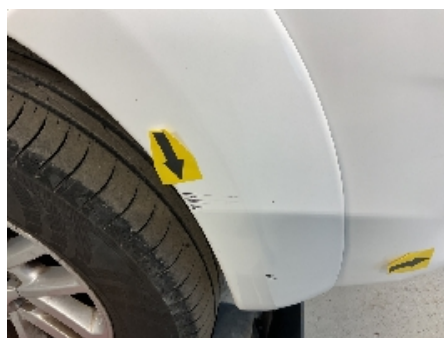
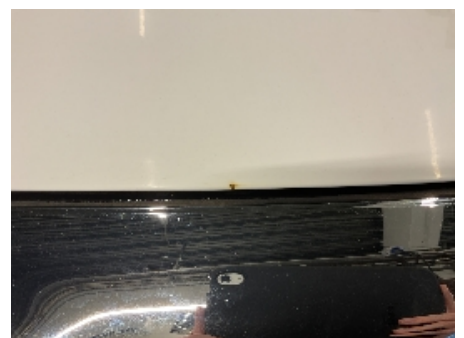
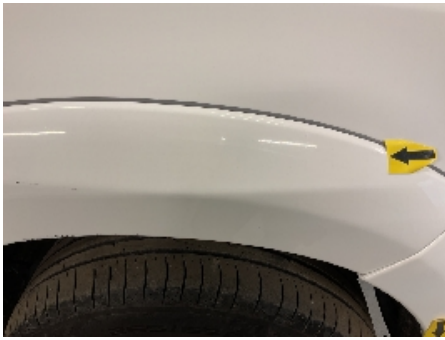
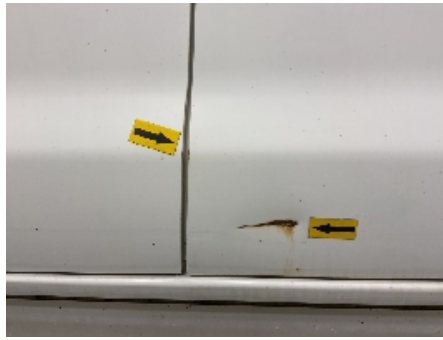
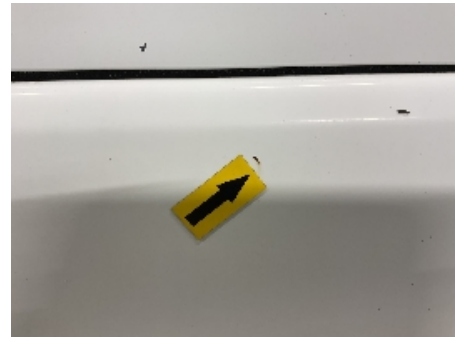
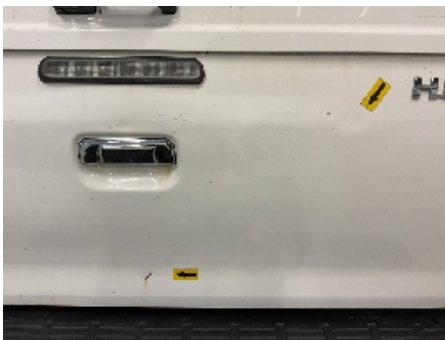
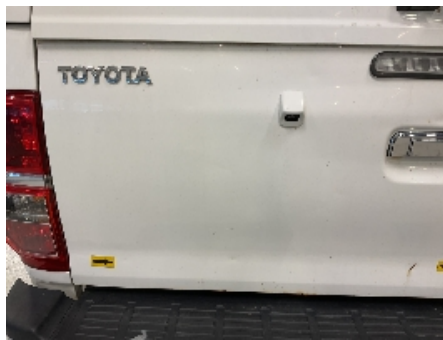
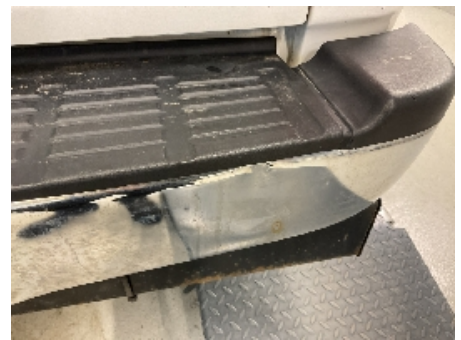
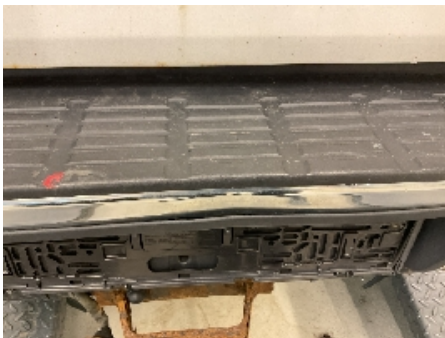
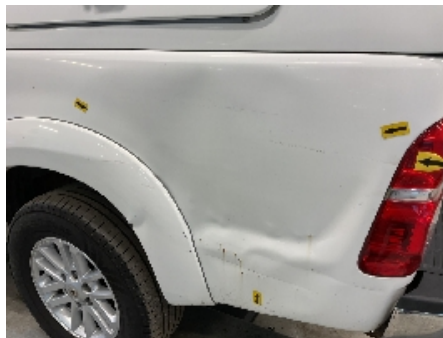
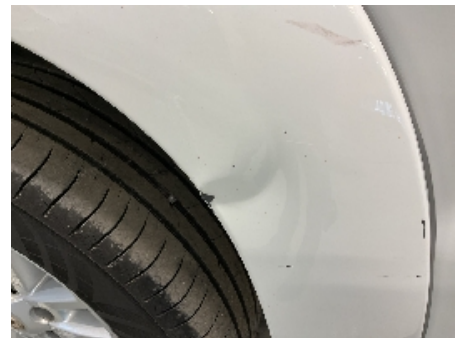
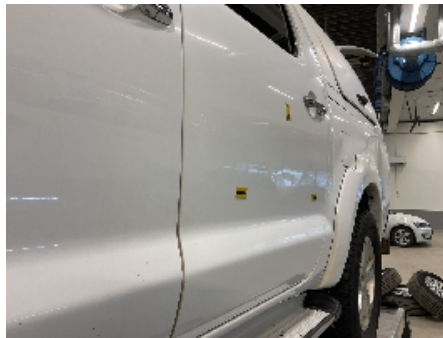
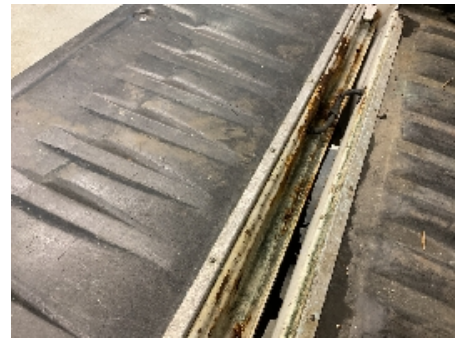
86.5		Pyntelist løs, skadet eller mangler:	Høyre forskjerm
86.7		Rust / korrosjon i innvendig kant:	Bakluke
86.8		Rustangrep:	Bakluke, Høyre fordør, Høyre bakkdør, Venstre bakskjerm, Høyre bakskjerm

86.11		Steinsprut/lakksår	Panser
97.3	Døråpning	Rust:	Venstre fordør, Høyre fordør, Venstre bakkdør, Høyre bakkdør
Ref.Id	Opplysning	Resultat	Beskrivelse
