# NAF Bruktbiltest

**Testdato**  
17.07.2024

<b>Bilmerke</b>	Toyota	<b>Motorstørrelse</b>	1798 cm <sup>3</sup>
<b>Modell</b>	AURIS	<b>Motoreffekt</b>	73 kW
<b>Type</b>	HE15U(a)	<b>Aksler i drift</b>	1
<b>Registreringsnr.</b>	VH98221	<b>Drivstofftype</b>	Bensin
<b>Understellsnr.</b>	SB1ZS3JE80E428712	<b>Kjøretøygruppe</b>	101
<b>Km.stand.</b>	60079	<b>Bruktimportert</b>	Nei
<b>Farge</b>	Rød	<b>Registreringsår</b>	2018
		<b>Registrert første gang</b>	10.07.2018

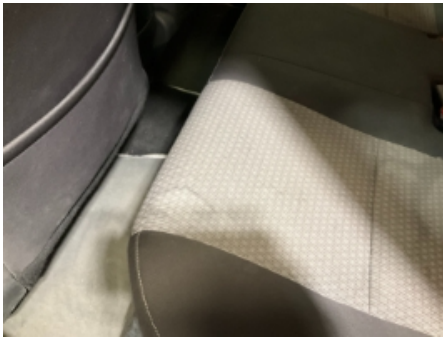
**13. Seter**

Ref.Id	Repareres	Resultat	Beskrivelse
4.3	Service/ Dokum.	Iht. servicehefte er ikke alle servicer fulgt	Tid mellom servicer er overskredet
66.8	Felg	Vesentlig ripe / hakk inn til grunnmaterialet:	
67.23	Ekstra hjulsett	Vesentlig ripe(r) inn til grunnmaterialet på felg:	2 felger
76.7	Stabilisator	Deformasjon eller skade:	Venstre bak
78.7	Opphengs- / bærearmer foraksel	* Knekt hjulbolt HS foran	
98.2	Seter	Misfarget/skittent:	Venstre bak

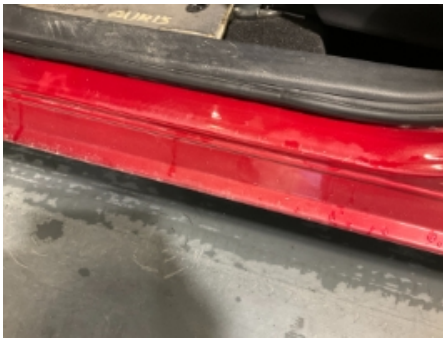
**16. Døråpning**

Ref.Id	Opplysning	Resultat	Beskrivelse
23.4	Full systemskann	Det finnes feilkoder, se rapport	
23.7		Diagnoseavlesing ligger i testrapport	
48.5	Oppvarmet bakrute	Ikke funksjonsprøvd grunnet høy utetemperatur	
54.5	Setevarmer	Funksjon av setevarmer ikke kontrollert pga for høy temperatur i luften	
66.10	Felg	Ripe/slitasje på felg	Venstre foran, Høyre bak, Høyre foran, Venstre bak
67.27	Ekstra hjulsett	Ripe/slitasje	2 felger
69.10	Reservehjul / dekkreparasjonssett	Bilen er ikke utstyrt med reservehjul	
86.16	Lakk / karosseri utvendig	Lakkriper:	Støtfanger bak
86.20		Steinsprut:	Støtfanger foran, Panser
86.27		Vanskelig å vurdere fordi bilen er:	våt
97.5	Døråpning	Sår eller skade:	Venstre fordør

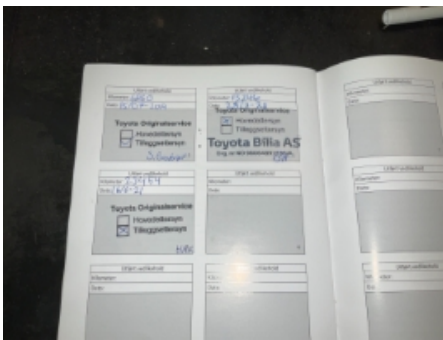
**40. Service/ Dokum.**

Dato	Km.stand
16.06.2021	23454
28.07.2020	15246
15.07.2019	6860
