# NAF Bruktbiltest

Testdato  
01.10.2024

<b>Bilmerke</b>	Tesla	<b>Motorstørrelse</b>	cm <sup>3</sup>
<b>Modell</b>	Model X	<b>Motoreffekt</b>	193 kW
<b>Type</b>	002	<b>Aksler i drift</b>	2
<b>Registreringsnr.</b>	EK57402	<b>Drivstofftype</b>	Elektrisk
<b>Understellsnr.</b>	5YJXCCE23HF065259	<b>Kjøretøygruppe</b>	101
<b>Km.stand.</b>	136297	<b>Bruktimportert</b>	Nei
<b>Farge</b>	Sølv	<b>Registreringsår</b>	2017
		<b>Registrert første gang</b>	27.11.2017

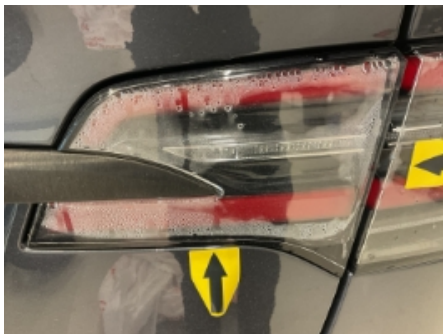
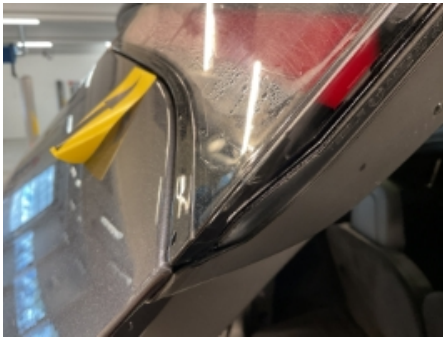
17.12	Lys	Krakelert lykteglass	Høyre bremselys
17.15		Vann / kondens i lykt:	Høyre bremselys
19.2	Refleks	Skade på refleks:	Venstre side
22.2	Varsellamper utvidet	Varsellampe for TPMS (Dekktrykk) lyser

11. Lys

12. Lys

13. Lys

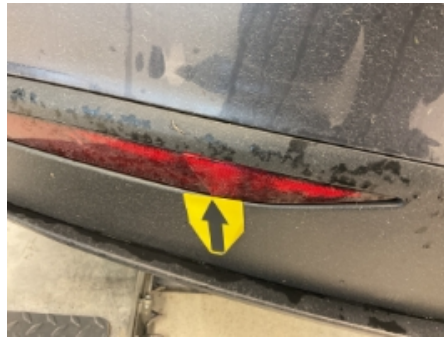
14. Refleks

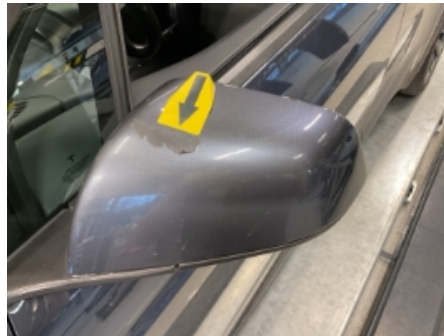
87.9	Utvendig speil	Ripe i speilhus:	Venstre
97.1	Døråpning	Sår eller skade:	Høyre bakkdør
97.2		Skadet deksel:	Bakluke/-dør
97.4		* Løs gummipakning HF og VF

20. Utvendig speil

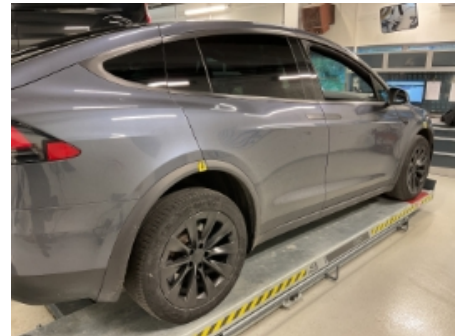
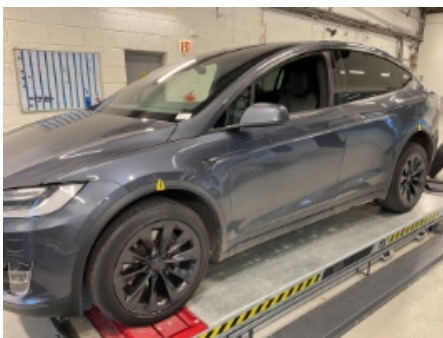
Ref.Id	Opplysning	Resultat	Beskrivelse
4.12	Service/ Dokum.	Bilen har digital servicebok, denne er ikke kontrollert av NAF	
5.11	Bremsebelegg	Bremseklosser bør byttes samtidig som bremseskivene	
6.15	Bremseskiver	Bremseskivetykkelse er fortsatt innenfor fabrikantens toleranser, men nærmer seg minimums tykkelse	Venstre bak, Høyre bak
10.3	Bremsevæsknivå	Bremsevæskebeholder ikke tilgjengelig for kontroll	
17.30	Lys	Dugg i lykt:	Høyre baklys
23.6	Full systemskann	Etter avtale med kunde er feilkode/r slettet, feilsøking må påregnes dersom feilkode dukker opp igjen	
59.7	Tilhengerkontakt	* Ikke inspisert.	
66.10	Felg	Ripe/slitasje på felg	
67.27	Ekstra hjulsett	Ripe/slitasje	
73.5	Styrestag/ledd	* Liten slakk i VF hjul	
77.14	Fjærer / fjærbein	* Liten lekkasje luftfjæring foran. Anbefaler videre feil søk

21. Fjærer / fjærbein

22. Fjærer / fjærbein

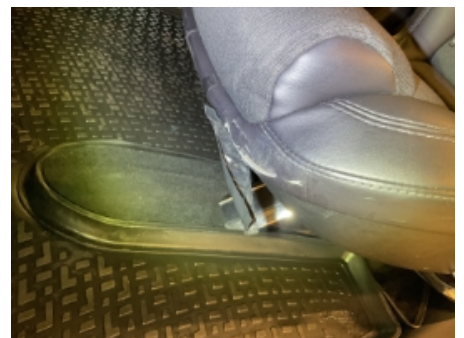
98.3	Seter	Hull/rift gjennom setetrekk:	Venstre bak

24. Seter

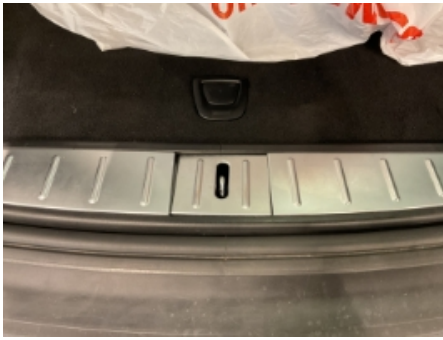
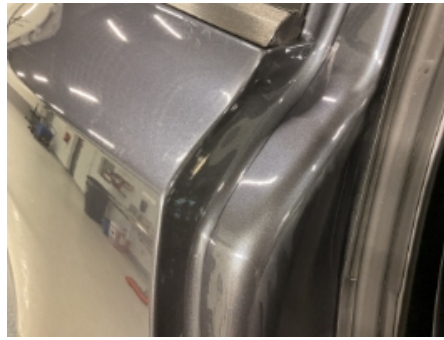
**25. Døråpning**

**26. Døråpning**

**27. Døråpning**

**29. Døråpning**

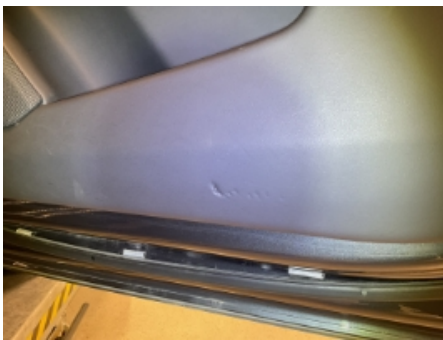
Ref.Id	Opplysning	Resultat	Beskrivelse
81.9	Frontrute	Noe steinsprut	
86.17	Lakk / karosseri utvendig	Diverse småbulker/lakkriper	
86.27		Vanskelig å vurdere fordi bilen er:	skitten
86.29		Mangelfull oppretting/tilpasning	Støtfanger foran
90.10	Tilhengerfeste	Låsemekanisme er ikke funksjonsprøvd	
96.4	Dørtrekk	Liten skade i dørtrekk:	Høyre fordør

**28. Dørtrekk**

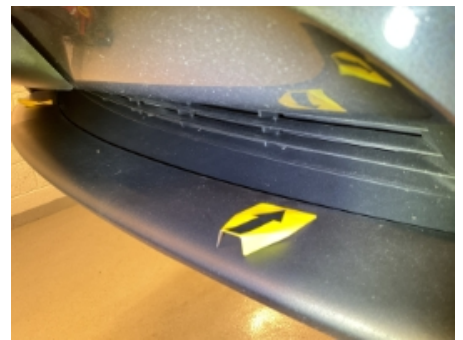
**30. Lakk / karosseri utvendig**

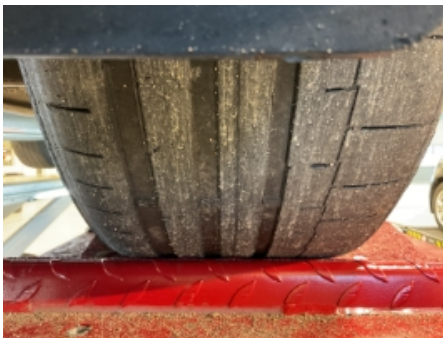
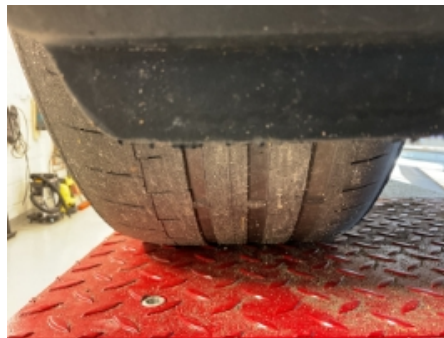
65.9	Dekk	Mønsterdybde under 1,6 mm for sommerdekk, eller 3,0 mm for vinterdekk:	Venstre foran, Høyre foran
76.1	Stabilisator	Slakk i lenkarm til stabilisatorstag:	Venstre bak

65.1	Dekk	Mønsterdybde VF	1,50 mm
65.2		Mønsterdybde HF	1,00 mm
65.3		Mønsterdybde VB	2,90 mm
65.4		Mønsterdybde HB	2,80 mm
65.5		Bilen er utrustet med:	Sommerdekk

**31. Dekk**

**32. Dekk**
