NAF Bruktbiltest

Testdato
29.07.2024

Bilmerke	Volkswagen	Motorstørrelse	2967 cm ³
Modell	AMAROK	Motoreffekt	190 kW
Type	2H	Aksler i drift	2
Registreringsnr.	ZT55069	Drivstofftype	Diesel
Understellsnr.	WV1ZZZ2HZLH012857	Kjøretøygruppe	315
Km.stand.	114897	Bruktimportert	Nei
Farge	Hvit	Registreringsår	2020
		Registrert første gang	10.02.2020

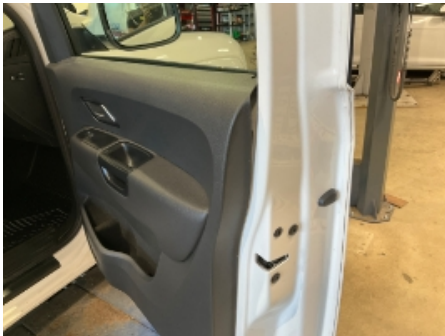
1. Dørtrekk

86.11		Steinsprut/lakksår	Støtfanger foran, Venstre sidekanal
96.2	Dørtrekk	Løst dørtrekk	Venstre fordør, Høyre fordør
Ref.Id	Opplysning	Resultat	Beskrivelse

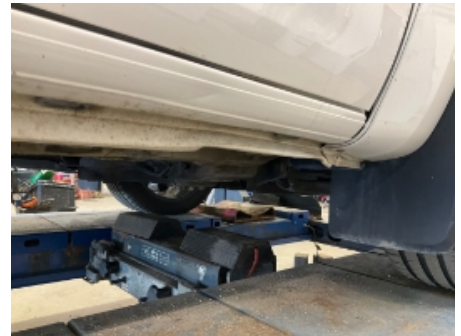
3. Lakk / karosseri utvendig

81.2	Frontrute	En eller flere steinsprutrosetter som ikke er utbedret • Reparasjonsmetode: Reparasjon	
86.3	Lakk / karosseri utvendig	Skadet:	Venstre sidekanal, Høyre sidekanal
