# NAF Test ved salg

**Testdato**  
16.07.2024

<b>Bilmerke</b>	BMW	<b>Motorstørrelse</b>	2979 cm <sup>3</sup>
<b>Modell</b>	Z4 SDRIVE35I	<b>Motoreffekt</b>	225 kW
<b>Type</b>	ZR	<b>Aksler i drift</b>	1
<b>Registreringsnr.</b>	BU31292	<b>Drivstofftype</b>	Bensin
<b>Understellsnr.</b>	WBALM71020E376286	<b>Kjøretøygruppe</b>	101
<b>Km.stand.</b>	89963	<b>Bruktimportert</b>	Ja
<b>Farge</b>	Svart	<b>Registreringsår</b>	2012
		<b>Registrert første gang</b>	15.03.2012

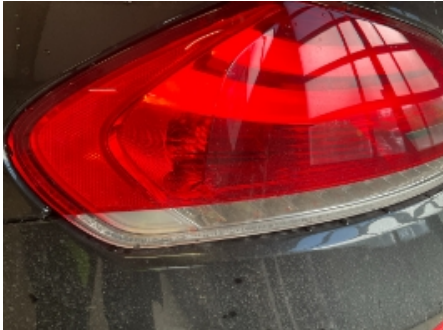
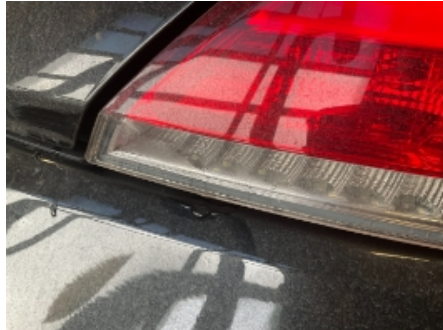
7. Lys

Ref.Id	Opplysning	Resultat	Beskrivelse
15.29	Lys	Krakerert lykteglass	Venstre baklys, Høyre baklys
15.30		Dugg i lykt:	Høyre baklys
20.4	Full systemskann	Det finnes feilkoder, se rapport	
20.7		Diagnoseavlesing ligger i testrapport	
26.12	Oljenivå motor	Bilen er ikke utstyrt med peilepinne, oljenivå er ikke kontrollert	
38.18	Girkasse (automatisk)	* Olje svetting fra automatgirkasse.	
77.9	Glassruter	Noe steinsprut på frontrute	
81.27	Lakk / karosseri utvendig	Vanskelig å vurdere fordi bilen er:	våt og skitten
