NAF Bruktbiltest

Testdato
31.01.2025

Bilmerke	Toyota	Motorstørrelse	1497 cm ³
Modell	YARIS HYBRID	Motoreffekt	54 kW
Type	XP13M(a)	Aksler i drift	1
Registreringsnr.	CV83903	Drivstofftype	Bensin
Understellsnr.	VNKKD3D370A299250	Kjøretøygruppe	101
Km.stand.	150983	Bruktimportert	Nei
Farge	Hvit	Registreringsår	2017
Karosseritype	Flerbruksbil	Registrert første gang	27.02.2017
		Frist for neste EU kontroll	10.12.2022

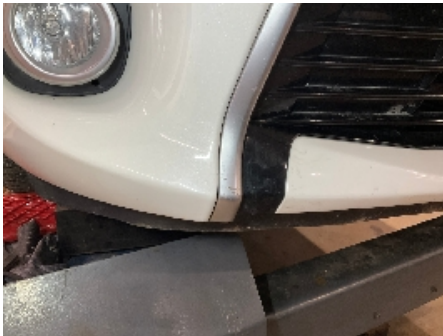
1. Lakk / karosseri utvendig

81.4	Frontrute	Sprekk i frontrute: <ul style="list-style-type: none">• Reparasjonsmetode: Skift	
81.8		* Pyntelist ved frontrute - mangler	
86.2	Lakk / karosseri utvendig	Lakkriper:	Høyre fordør, Venstre bakdør, Venstre bakskjerm

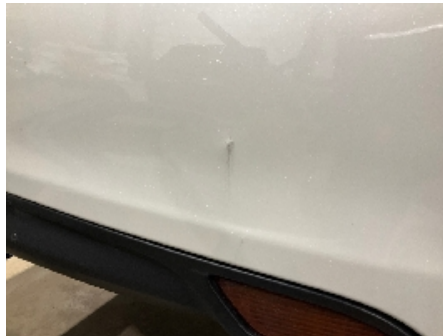
2. Lakk / karosseri utvendig

86.5		Pyntelist løs, skadet eller mangler:	Støtfanger foran
86.8		Rustangrep:	Høyre bakskjerm, Høyre bakdør, Panzer
86.11		Steinsprut/lakksår	Støtfanger foran, Støtfanger bak
