NAF Bruktbiltest

Testdato
03.03.2025

Bilmerke	BMW	Motorstørrelse	1997 cm ³
Modell	X5 xDrive40e	Motoreffekt	155 kW
Type	X5	Aksler i drift	2
Registreringsnr.	BT43737	Drivstofftype	Bensin
Understellsnr.	WBAKT0108G0S41455	Kjøretøygruppe	101
Km.stand.	126018	Bruktimportert	Nei
Farge	Grå	Registreringsår	2016
Karosseritype	Stasjonsvogn	Registrert første gang	21.04.2016
		Frist for neste EU kontroll	29.11.2026

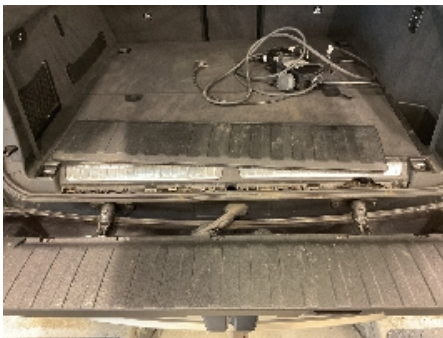
19. Interiør generelt

97.1	Døråpning	Sår eller skade:	Høyre fordør, Venstre fordør
103.1	Interiør generelt	Forurensing og/eller ubehagelig lukt	
103.3		Manglende/løse/skadet deler eller deksler:	Midtre bakerst

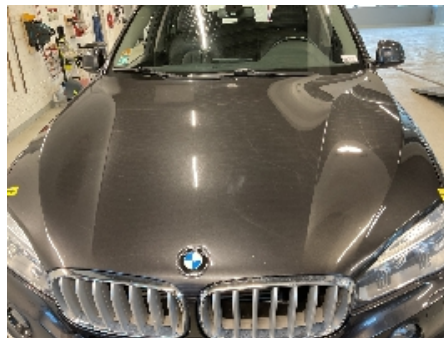
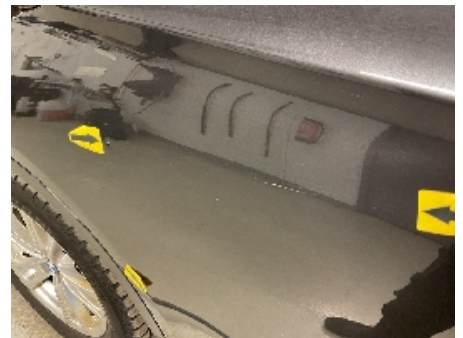
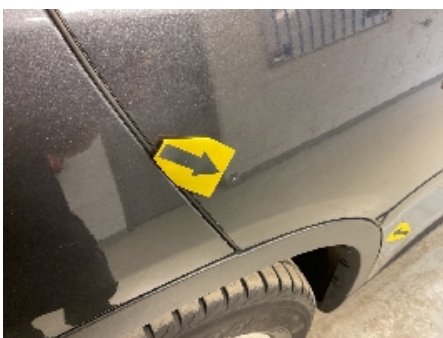
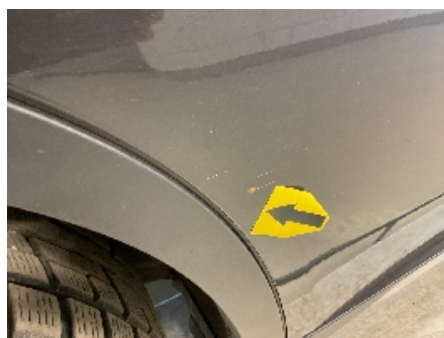
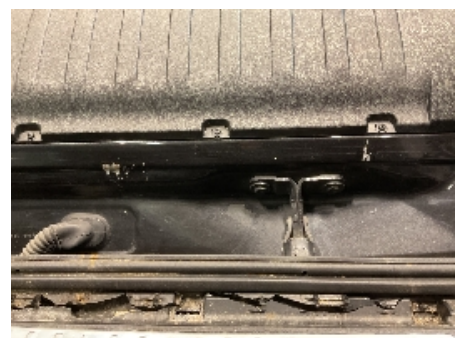
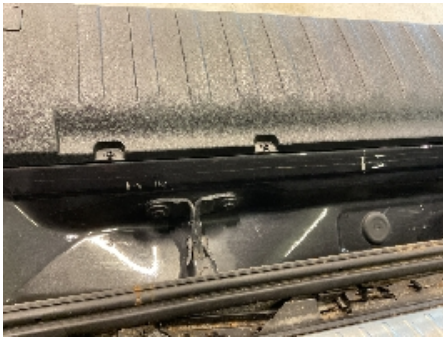
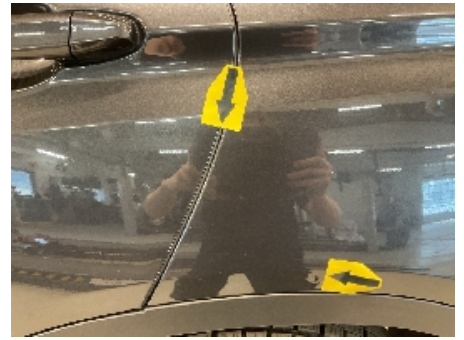
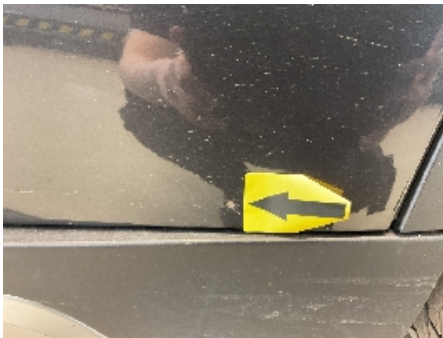
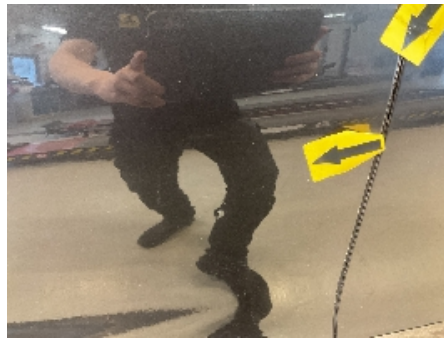
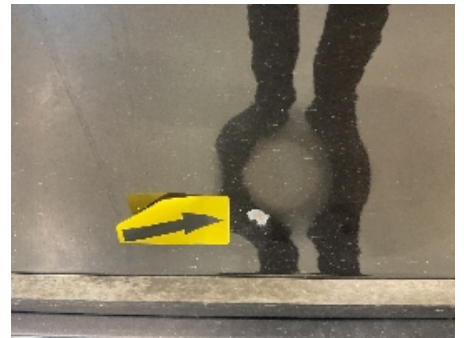
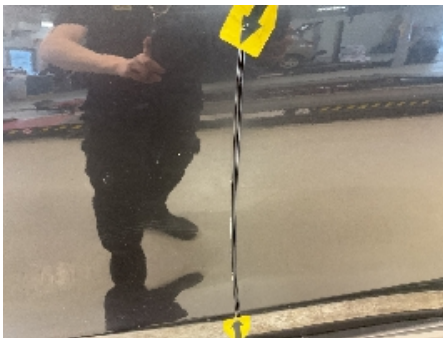
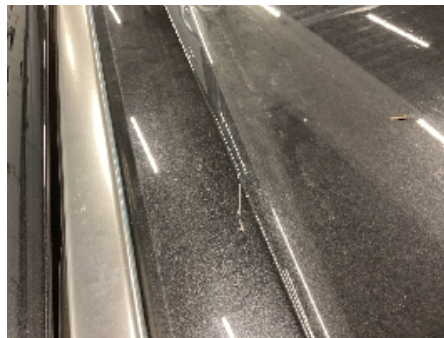
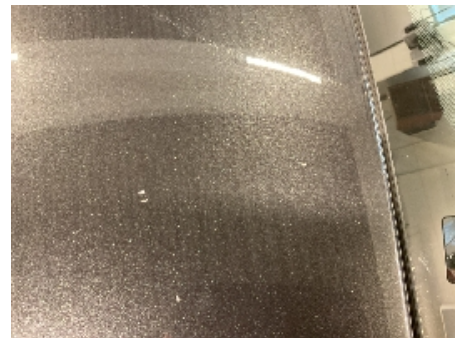
86.2	Lakk / karosseri utvendig	Lakkriper:	Bakluke, Tak, Høyre bakdør
86.3		Skadet:	Venstre fordør, Høyre bakdør
86.6		Lakkblærer	Venstre bakdør
86.11		Steinsprut/lakksår	Panser, Venstre bakdør, Venstre fordør

Ref.Id	Opplysning	Resultat	Beskrivelse
43.8	Mellomaksel	Ikke tilgjengelig for kontroll	
66.10	Felg	Ripe/slitasje på felg	
86.18	Lakk / karosseri utvendig	Småbulker:	Venstre bakskjerm

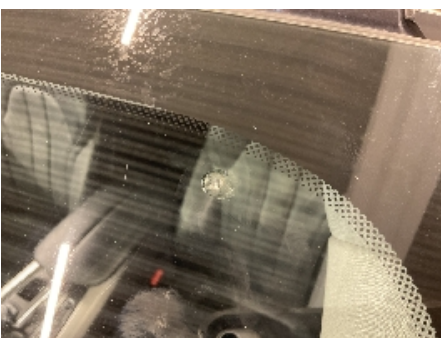
**46. Frontrute**

67.17	Ekstra hjulsett	Ekstra hjulsett mangler	
68.2	Hjullager	Slakk i hjullager:	Venstre foran
81.2	Frontrute	En eller flere steinsprutrosetter som ikke er utbedret <ul style="list-style-type: none">Reparasjonsmetode: Skift
