NAF Bruktbiltest

Testdato
09.07.2024

Bilmerke	Mercedes-Benz	Motorstørrelse	2143 cm ³
Modell	VITO	Motoreffekt	120 kW
Type	6L	Aksler i drift	2
Registreringsnr.	KJ29474	Drivstofftype	Diesel
Understellsnr.	WDF44760313283366	Kjøretøygruppe	315
Km.stand.	130002	Bruktimportert	Nei
Farge	Svart	Registreringsår	2017
		Registrert første gang	25.04.2017

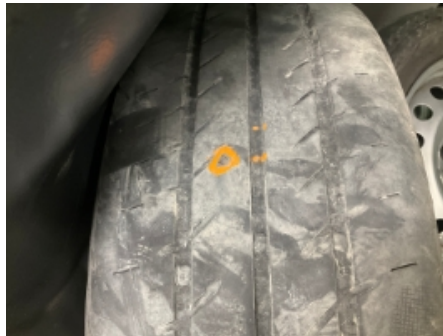
20. Ekstra hjulsett

51.5		Vindusvisker virker ikke	Begge sider foran
51.10		Spylerdyse feil innstilt:	Bakrute
58.6	Tilstand 12 volt batteri	Bør skifte batteri!	
67.13	Ekstra hjulsett	Vesentlig skade på dekkets sideflate:	1 dekk

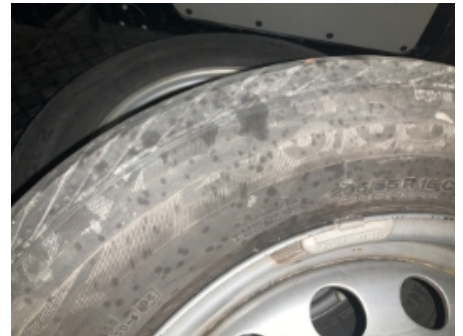
21. Ekstra hjulsett

67.19		Dekk er tomt for/har lite luft:	2 dekk
74.9	Styreservo	* Treg styring	
83.15	Dør-/panseråpner	* Feil med sensor til HB dør. Varsler at døren er åpen mens lukket

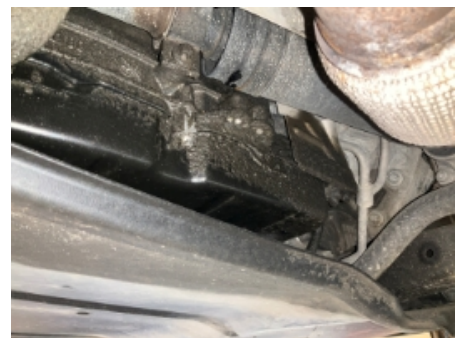
24. Girkasse (automatisk)

40.4	Girkasse (automatisk)	Oljelekkasje	
48.1	Oppvarmet bakrute	Oppvarmet bakrute virker ikke:	
51.3	Vindusvisker, spylers (foran/bak)	Vindusspyler virker ikke:	Begge sider foran
