NAF Bruktbiltest

Testdato
16.12.2024

Bilmerke	Audi	Motorstørrelse	2967 cm ³
Modell	A6 ALLROAD QUATTRO	Motoreffekt	180 kW
Type	4G	Aksler i drift	2
Registreringsnr.	DN95786	Drivstofftype	Diesel
Understellsnr.	WAUZZZ4GXDN024191	Kjøretøygruppe	101
Km.stand.	190162	Bruktimportert	Nei
Farge	Svart	Registreringsår	2012
Karosseritype	Stasjonsvogn	Registrert første gang	18.07.2012

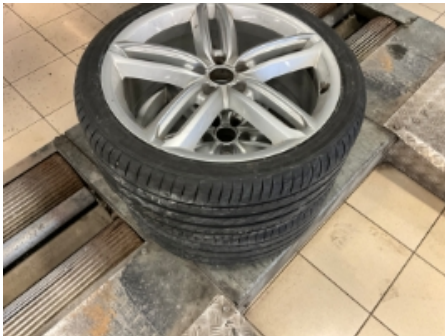
1. Ekstra hjulsett

Ref.Id	Repareres	Resultat	Beskrivelse
6.7	Bremseskiver	Bremseskivetykkelse er under fabrikantens minimumsmål	Venstre foran, Høyre foran
51.3	Vindusvisker, spyer (foran/bak)	Vindusspyler virker ikke:	Bakrute
51.5		Vindusvisker virker ikke	Bakrute
66.8	Felg	Vesentlig ripe / hakk inn til grunnmaterialet:	Høyre bak
67.22	Ekstra hjulsett	Mangler eller feil hjul	2 hjul
67.23		Vesentlig ripe(r) inn til grunnmaterialet på felg:	1 felg
86.3	Lakk / karosseri utvendig	Skadet:	Støtfanger bak
