NAF Bruktbiltest

Testdato
24.02.2025

Bilmerke	Nissan	Motorstørrelse	cm ³
Modell	e-NV200	Motoreffekt	80 kW
Type	ME0N	Aksler i drift	1
Registreringsnr.	EK35286	Drivstofftype	Elektrisk
Understellsnr.	VSKYAAME0U0516117	Kjøretøygruppe	315
Km.stand.	52755	Bruktimportert	Nei
Farge	Hvit	Registreringsår	2017
Karosseritype	Integrert førerhus	Registrert første gang	06.04.2017
		Frist for neste EU kontroll	05.07.2025

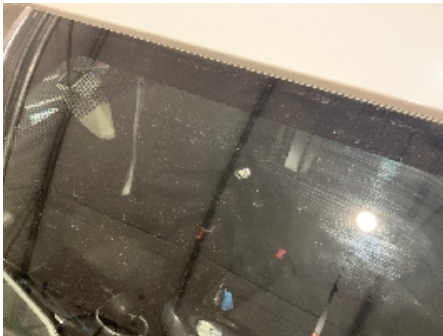
1. Frontrute

81.2	Frontrute	En eller flere steinsprutrosetter som ikke er utbedret • Reparasjonsmetode: Skift	
86.2	Lakk / karosseri utvendig	Lakkriper:	Støtfanger bak, Bakluke, Høyre fordør, Høyre sidekanal

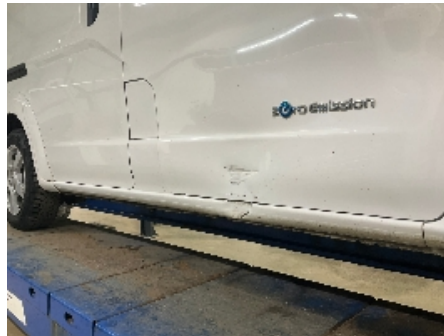
2. Lakk / karosseri utvendig

86.3		Skadet:	Bakluke, Høyre fordør, Høyre sidekanal
86.11		Steinsprut/lakksår	Høyre fordør, Venstre fordør, Høyre bakskjerm, Høyre sidekanal
97.1	Døråpning	Sår eller skade:	Venstre fordør
