NAF Bruktbiltest

Testdato
14.08.2024

Bilmerke	Tesla	Motorstørrelse	cm ³
Modell	Model Y	Motoreffekt	158 kW
Type	003	Aksler i drift	2
Registreringsnr.	EE84963	Drivstofftype	Elektrisk
Understellsnr.	XP7YGCEK3PB042795	Kjøretøygruppe	101
Km.stand.	29266	Bruktimportert	Nei
Farge	Svart	Registreringsår	2022
		Registrert første gang	23.11.2022

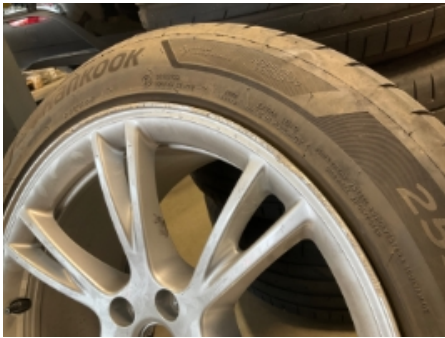
**1. Ekstra hjulsett**

67.27	Ekstra hjulsett	Ripe/slitasje	3 felger
70.6	Hjulkapsler/navkopper	Komplett hjulkapsel med ripe i overflaten: 1 hjulkapsel	
77.13	Fjærer / fjærbein	Nedre fjær-ende er ikke tilgjengelig for kontroll (ikke synlig)	Venstre bak, Høyre bak

Ref.Id	Repareres	Resultat	Beskrivelse
3.5	Nøkler / Utstyr	Nøkkel/er mangler	
66.8	Felg	Vesentlig ripe / hakk inn til grunnmaterialet:	Venstre bak, Høyre bak
67.23	Ekstra hjulsett	Vesentlig ripe(r) inn til grunnmaterialet på felg:	1 felg
88.2	Underside	Skadet/løst plastdeksel:	Høyre side midten

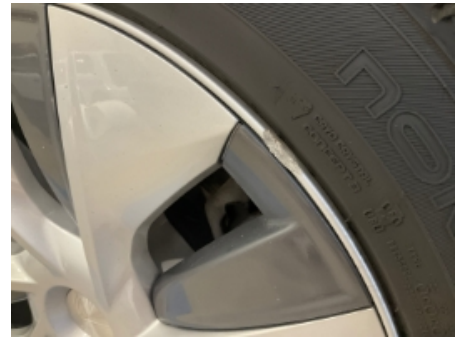
**3. Felg**

6.17		Overflaterust eller mindre enn 50% av overflaten rustet	Begge sider bak
10.3	Bremsevæsknivå	Bremsevæskebeholder ikke tilgjengelig for kontroll	
66.10	Felg	Ripe/slitasje på felg	Venstre foran, Høyre foran
