# NAF Bruktbiltest

Testdato  
05.07.2024

<b>Bilmerke</b>	BMW	<b>Motorstørrelse</b>	1995 cm <sup>3</sup>
<b>Modell</b>	520D	<b>Motoreffekt</b>	120 kW
<b>Type</b>	5L	<b>Aksler i drift</b>	1
<b>Registreringsnr.</b>	HJ91523	<b>Drivstofftype</b>	Diesel
<b>Understellsnr.</b>	WBAFW11090DY49093	<b>Kjøretøygruppe</b>	101
<b>Km.stand.</b>	152986	<b>Bruktimportert</b>	Nei
<b>Farge</b>	Grå	<b>Registreringsår</b>	2012
		<b>Registrert første gang</b>	21.08.2012

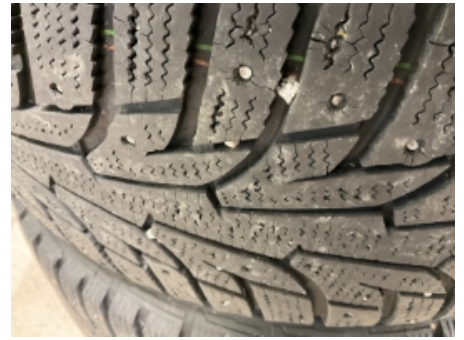
**15. Ekstra hjulsett**

Ref.Id	Repareres	Resultat	Beskrivelse
3.6	Nøkler / Utstyr	Nøkkel/er virker ikke	
23.1	Full systemskann	Det finnes feilkoder, se rapport	
67.11	Ekstra hjulsett	Vesentlig avvik (over 50%) i antall pigger:	1 dekk

Ref.Id	Opplysning	Resultat	Beskrivelse
29.12	Oljenivå motor	Bilen er ikke utstyrt med peilepinne, oljenivå er ikke kontrollert	
67.25	Ekstra hjulsett	Påbegynnende oksidering i felg:	4 felger
67.27		Ripe/slitasje	2 felger
69.10	Reservehjul / dekkreparasjonssett	Bilen er ikke utstyrt med reservehjul	
86.17	Lakk / karosseri utvendig	Diverse småbulker/lakkriper	
86.33		Bilen er delvis omlakkert:	Høyre fordør
88.13	Underside	Stedvis rustdannelse i vognbunn/understell
