NAF Bruktbiltest

Testdato
24.06.2024

Bilmerke	Mercedes-Benz	Motorstørrelse	2298 cm ³
Modell	X-Klasse	Motoreffekt	140 kW
Type	4701	Aksler i drift	2
Registreringsnr.	BT87520	Drivstofftype	Diesel
Understellsnr.	WDF4702311G010479	Kjøretøygruppe	315
Km.stand.	130908	Bruktimportert	Nei
Farge	Svart	Registreringsår	2018
		Registrert første gang	27.09.2018

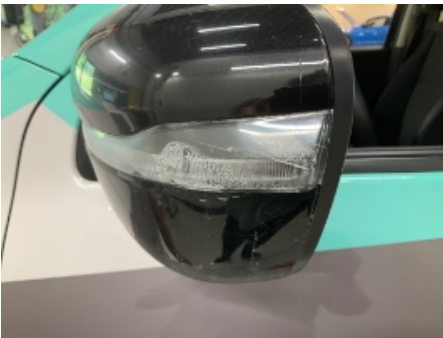
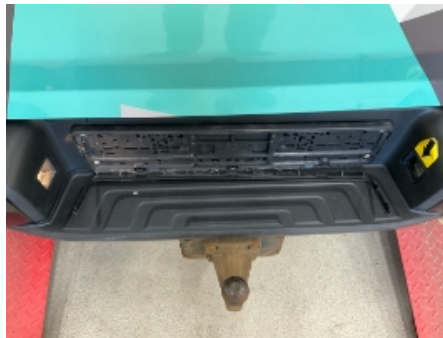
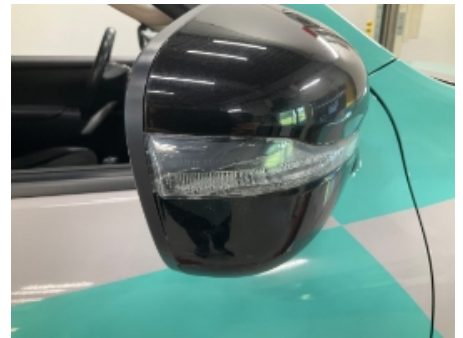
16. Lys

3.13		* Nøkkel til lasterom lokk mangler	
4.7	Service/ Dokum.	Aktivert serviceindikator	
17.1	Lys	Virker ikke:	Høyre skiltlys, Venstre sideblinklys, Høyre sideblinklys

17.12		Krakerert lykteglass	Venstre sideblinklys, Høyre sideblinklys
17.15		Vann / kondens i lykt:	Venstre sideblinklys, Høyre sideblinklys
21.3	Varsellamper	Varsellampe for SRS (airbag) lyser

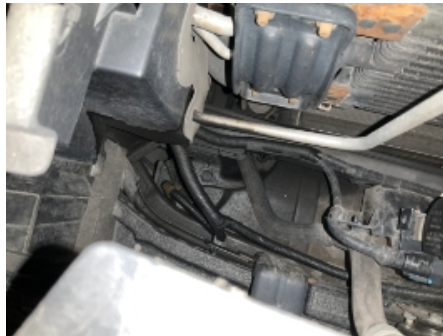
20. Utvendig tilstand motor

28.1	Utvendig tilstand motor	Oljelekkasje på motor - rengjør før nærmere kontroll	
30.2	Kjølevæske	Lavt væsknivå	
41.2	Differensial	Oljelekkasje:	Bakre differensial

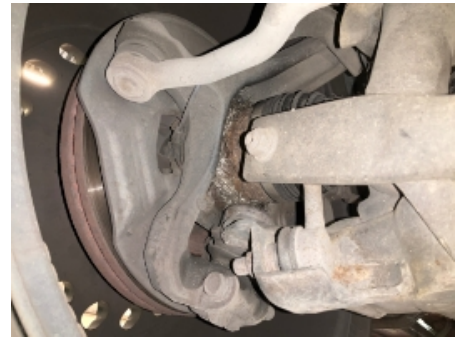
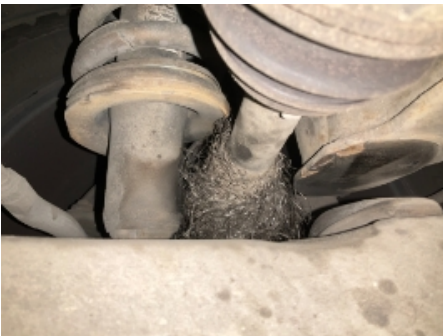
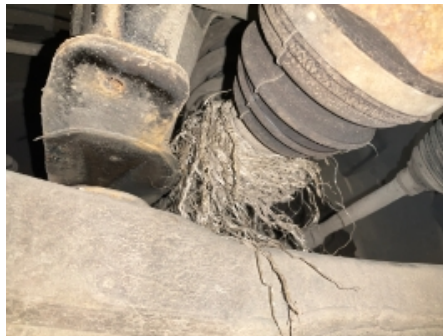
27. Drivaksler

42.8	Drivaksler	* Tråd ligger rundt drivaksel VF og H videre inspeksjon for eventuelle skader er anbefalt	
50.3	Varmeapparat / klimaanlegg (AC)	Klimaanlegg virker ikke

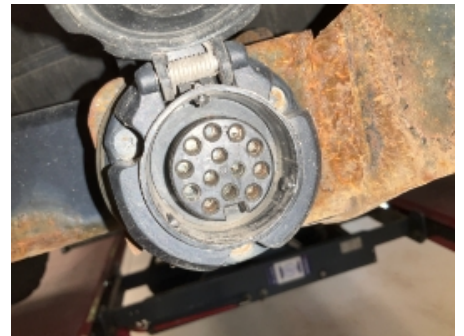
30. Tilhengerkontakt

59.5	Tilhengerkontakt	Korrosjon / irr.	
67.17	Ekstra hjulsett	Ekstra hjulsett mangler	
74.1	Styreservo	For lavt oljenivå	
83.14	Dør-/panseråpner	Feil med utvendig åpner:	Bakluke/-dør
