NAF Bruktbiltest

Testdato
14.08.2024

Bilmerke	Tesla	Motorstørrelse	cm ³
Modell	Model Y	Motoreffekt	158 kW
Type	003	Aksler i drift	2
Registreringsnr.	EE95538	Drivstofftype	Elektrisk
Understellsnr.	XP7YGCEK0PB050241	Kjøretøygruppe	101
Km.stand.	42411	Bruktimportert	Nei
Farge	Svart	Registreringsår	2022
		Registrert første gang	08.12.2022

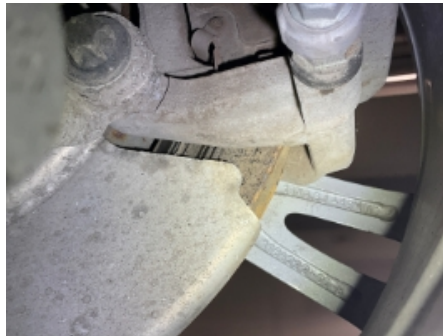
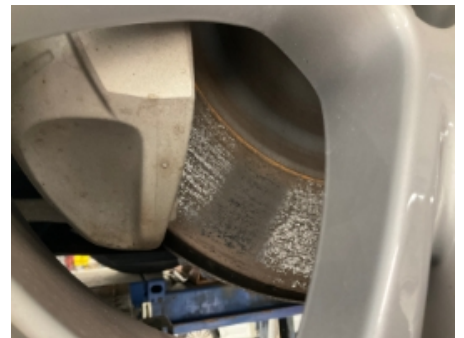
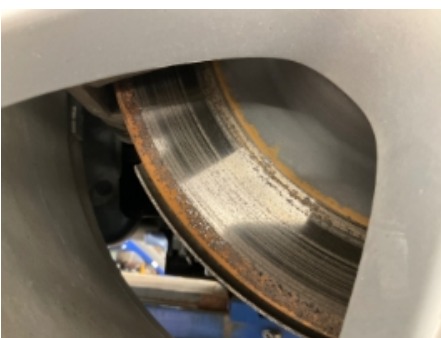
Ref.Id	Repareres	Resultat	Beskrivelse
3.5	Nøkler / Utstyr	Nøkkel/er mangler	
6.10	Bremseskiver	Rust på bremseskive:	Høyre bak, Høyre foran
59.5	Tilhengerkontakt	Korrosjon / irr.	
62.2	Ladekabel elbil/hybrid	Ladekabel mangler	
70.2	Hjulkapsler/navkopper	Navkopp er skadet eller mangler, skift:	Høyre bak, Høyre foran, Venstre foran, Venstre bak
70.4		Navkopp er skadet eller mangler, skift: 4 navkopper	
81.2	Frontrute	En eller flere steinsprutrosetter som ikke er utbedret <ul style="list-style-type: none">Reparasjonsmetode: Reparasjon	
90.2	Tilhengerfeste	Avtagbar kule mangler	
101.3	Bagasjeromstildekning	Mangler:

Ref.Id	Opplysning	Resultat	Beskrivelse
4.12	Service/ Dokum.	Bilen har digital servicebok, denne er ikke kontrollert av NAF	
6.16	Bremseskiver	Overflaterust eller mindre enn 25% av overflaten rustet	Begge sider foran

6.17		Overflaterust eller mindre enn 50% av overflaten rustet	Begge sider bak
10.3	Bremsevæsknivå	Bremsevæskebeholder ikke tilgjengelig for kontroll	
66.10	Felg	Ripe/slitasje på felg	Venstre foran

1. Bremseskiver

2. Bremseskiver

57. Bremseskiver

58. Bremseskiver

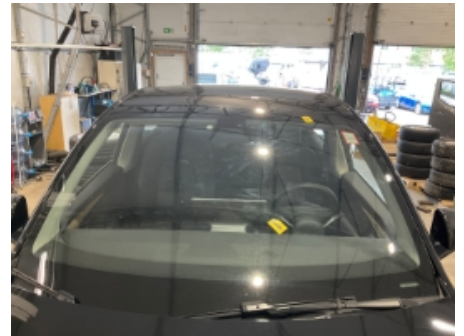
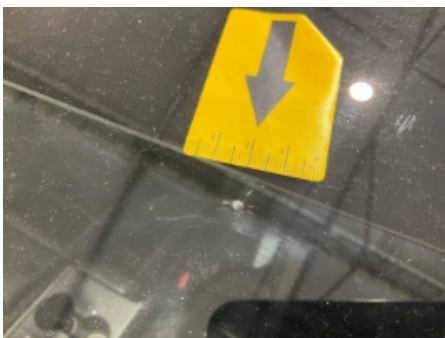
81.9	Frontrute	Noe steinsprut	
86.16	Lakk / karosseri utvendig	Lakkriper:	Bakluke, Høyre fordør, Venstre bakskjerm
86.17		Diverse småbulker/lakkriper	
86.18		Småbulker:	Høyre bakskjerm

3. Frontrute

4. Frontrute

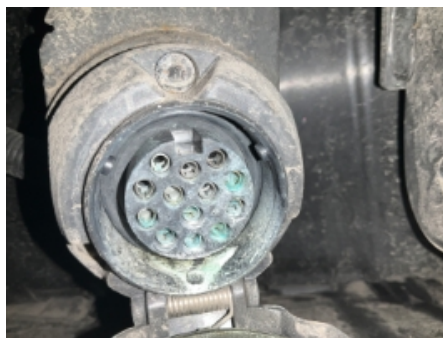
5. Tilhengerkontakt
